# รายงานผลการตรวจสอบอาคาร

## สำนักงานเขตพื้นที่การศึกษาประถมศึกษาชุมพร เขต ๑

### จำนวน ๑๕ รายการ ปีงบประมาณ พ.ศ. ๒๕๖๘

วันที่ตรวจสอบ  
วันที่ ๒๑ - ๒๔ เดือน ตุลาคม พ.ศ. ๒๕๖๘

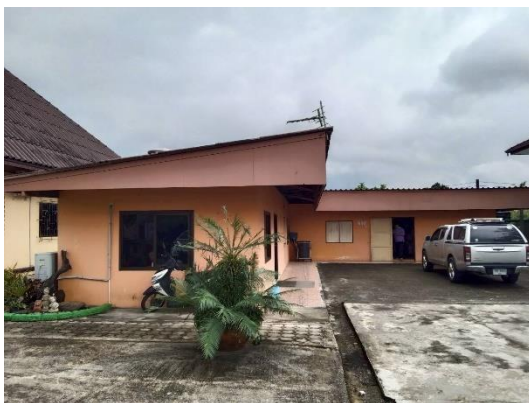
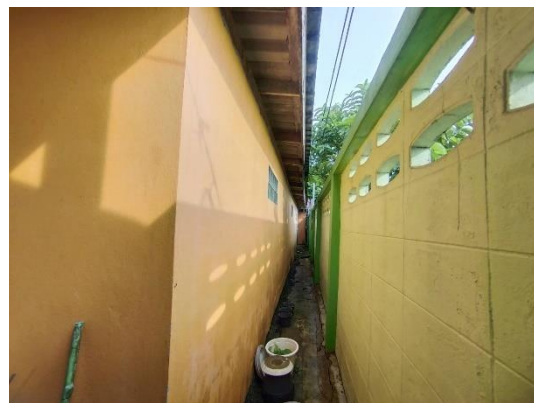
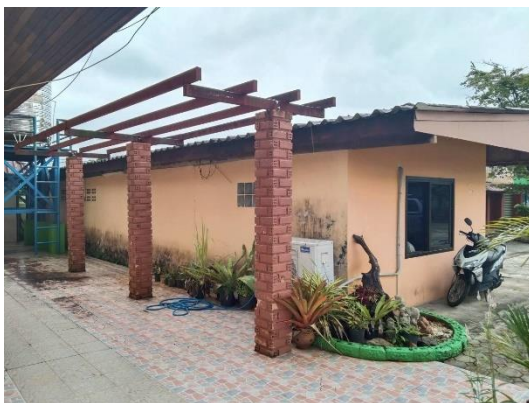
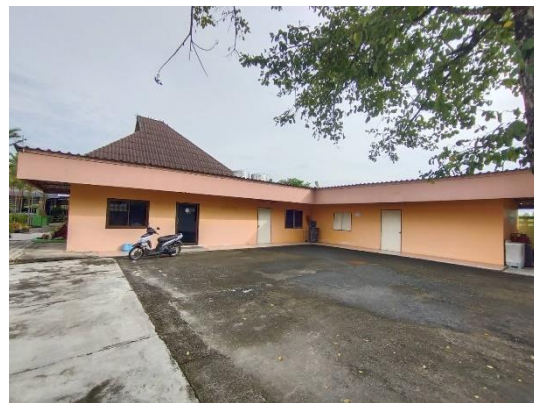
**โครงสร้างหลัก** อาคารมีโครงสร้างหลักเป็นคอนกรีตเสริมเหล็ก ประกอบด้วยฐานราก เสา คาน และพื้นโดยรวมยังคงมั่นคงแข็งแรง ไม่พบการแตกร้าวเชิงโครงสร้างหรือการหลุดตัวของพื้นลักษณะการก่อสร้างเป็นไปตามมาตรฐานอาคารชั้นเดียวของราชการ เพียงพบรอยแตกร้าวตามแนวต่อระหว่างเสาและผนังจำนวนมากกว่า ๑๐ จุด ซึ่งเป็นรอยแตกร้าวผิวหน้า (Hair crack) ที่ยังไม่กระทบต่อความมั่นคงโดยรวม แนะนำให้ดำเนินการซ่อมแซมอุดรอยแตกร้าวด้วยวัสดุยาแนวและทาสีทับเพื่อป้องกันความชื้น

**พื้น เสา คาน ผนัง หลังคา และฝ้าเพดาน** พื้นอาคารเป็นพื้นคอนกรีตขัดมันและปูกระเบื้องบางส่วนสภาพทั่วไปเรียบแน่น แต่พบรอยแตกร้าวเล็กน้อยตามแนวรอยต่อระหว่างพื้นและผนังบางจุด เสาและคานคอนกรีตเสริมเหล็กอยู่ในสภาพมั่นคง ไม่มีร่องรอยการแตกร้าวเชิงโครงสร้าง ผนังก่ออิฐฉาบปูนเรียบแน่น แต่มีคราบขึ้นและรอยแตกร้าวแนวตั้งหลายจุด โดยเฉพาะบริเวณด้านซ้ายของอาคาร หลังคามุงด้วยกระเบื้องลอนคู่พบพบมีการแตกร้าวและรื้อซึมบางส่วนประมาณร้อยละ ๓๐ ซึ่งทำให้เกิดคราบน้ำและเชื้อราที่ผนังภายในอาคาร ควรซ่อมแซมและเปลี่ยนกระเบื้องที่ชำรุด ส่วนฝ้าเพดานเป็นยิปซัมบอร์ด มีรอยเปื้อนและเปื่อยขึ้นจากการรั่วของหลังคา บางส่วนเริ่มบวมและหลุดร่อน ควรดำเนินการเปลี่ยนใหม่ทันทีในบริเวณที่ได้รับความเสียหาย

**ระบบไฟฟ้า-ประปา** ระบบไฟฟ้าภายในอาคารเดินสายภายในท่อร้อยสายพีวีซี สภาพพอใช้ แต่บางส่วนมีสายไฟห้อยต่ำและเก่าจากการใช้งานเป็นเวลานาน ควรจัดระเบียบและติดตั้งรางเก็บสายให้เรียบร้อย อุปกรณ์ควบคุมไฟฟ้า เช่น สวิตช์และเบรกเกอร์หลัก อยู่ในสภาพใช้งานได้ดี ควรตรวจสอบการต่อลงดินอย่างสม่ำเสมอเพื่อป้องกันไฟฟ้ารั่ว ส่วนระบบประปามีท่อพีวีซีขนาดเล็กเชื่อมต่อจากอาคารหลัก อยู่ในสภาพพอใช้ ไม่มีการรั่วซึมหรืออุดตัน แต่อุปกรณ์ก๊อกน้ำบางจุดเริ่มชำรุด ควรเปลี่ยนใหม่

**ประตู-หน้าต่าง** ประตูและหน้าต่างของอาคารเป็นกรอบอะลูมิเนียมบานกระຈກໄສ มีเหล็กดัดติดตั้งเพื่อความปลอดภัย บานเปิด-ปิดใช้งานได้ตามปกติ แต่พบว่าขอบยางกันน้ำบางส่วนเสื่อมสภาพ และซิลิโคนรอบกรอบหลุดล่อนบางจุด ควรทำการอุดและเปลี่ยนใหม่เพื่อป้องกันน้ำรั่วซึม รวมถึงเพิ่มความสวยงามให้กับอาคาร

อาคารสวัสดิการ (ห้องเก็บพัสดุ) อยู่ในสภาพ “พอใช้” ระดับร้อยละ ๕๐-๘๐ โครงสร้างหลักยังแข็งแรงมั่นคง สามารถใช้งานได้ตามปกติ แต่มีบางส่วนที่ต้องซ่อมแซมเร่งด่วน ได้แก่ การซ่อมรอยแตกร้าวแนวผนังจำนวนมากกว่า ๑๐ จุด , เปลี่ยนกระเบื้องหลังคาที่แตกร้าวและรื้อซึม , ปรับปรุงฝ้าเพดานที่เปื่อยขึ้นและหลุดร่อน , จัดระเบียบสายไฟฟ้าและซ่อมแซมจุดเชื่อมต่อเก่า

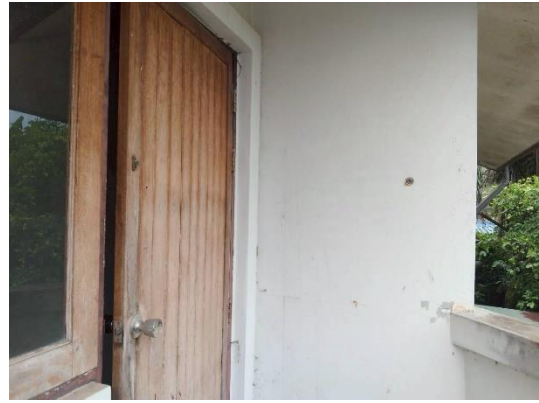
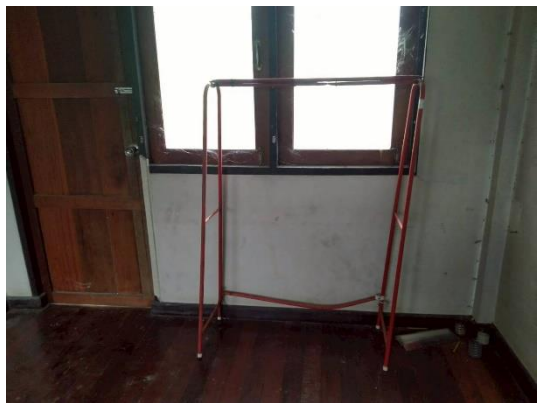
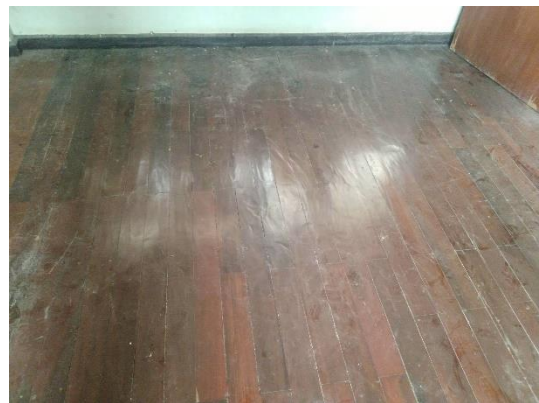
**หน้าต่างและช่องเปิด ชั้นที่ ๒** หน้าต่างของบ้านพักชั้นที่ ๒ เป็นบานไม้กรอบกระจกแบบบานเปิดออกภายนอก โดยรอบเป็นกรอบไม้เนื้อแข็งและมีบานพับเหล็กติดตั้งอยู่บริเวณด้านข้างของแต่ละบาน จากการตรวจสอบพบว่าโดยรวมอยู่ในสภาพ ชำรุดและผุกร่อนหลายจุด เนื่องจากขาดการใช้งานและไม่ได้รับการบำรุงรักษาเป็นเวลานาน

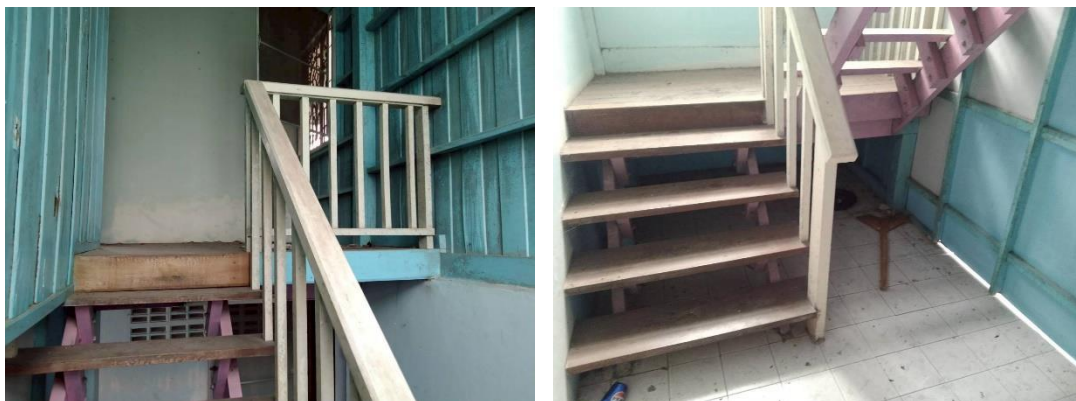
ภาพประกอบชั้น ๑

**รายละเอียดทั่วไป** บ้านพักข้าราชการหลังนี้เป็นอาคาร ๒ ชั้น ครึ่งปูนครึ่งไม้ สร้างมานานกว่า ๓๐ ปี โครงสร้างโดยรวมยังคงรูปทรงเดิมแต่มีความเสื่อมสภาพตามกาลเวลา การตรวจสอบชั้นล่างพบว่าส่วนใหญ่ยังพอใช้งานได้แต่ต้องซ่อมแซมหลายจุด

**ภาพรวม** โดยสรุป สภาพชั้นที่ ๑ ของบ้านพักข้าราชการหลังนี้อยู่ในระดับ “พอใช้แต่ต้องซ่อมแซม” โครงสร้างหลักยังแข็งแรงเพียงพอ แต่ระบบประกอบอาคาร เช่น ไฟฟ้า ประปา สุขาภิบาล รวมถึงวัสดุตกแต่งผิวภายในและภายนอก อยู่ในสภาพชำรุดเสื่อมโทรม มีความชื้นและฝุ่นสะสมสูง จำเป็นต้องดำเนินการบูรณะทั้งระบบเพื่อให้สามารถใช้งานได้อย่างปลอดภัยและเหมาะสมต่อการอยู่อาศัย

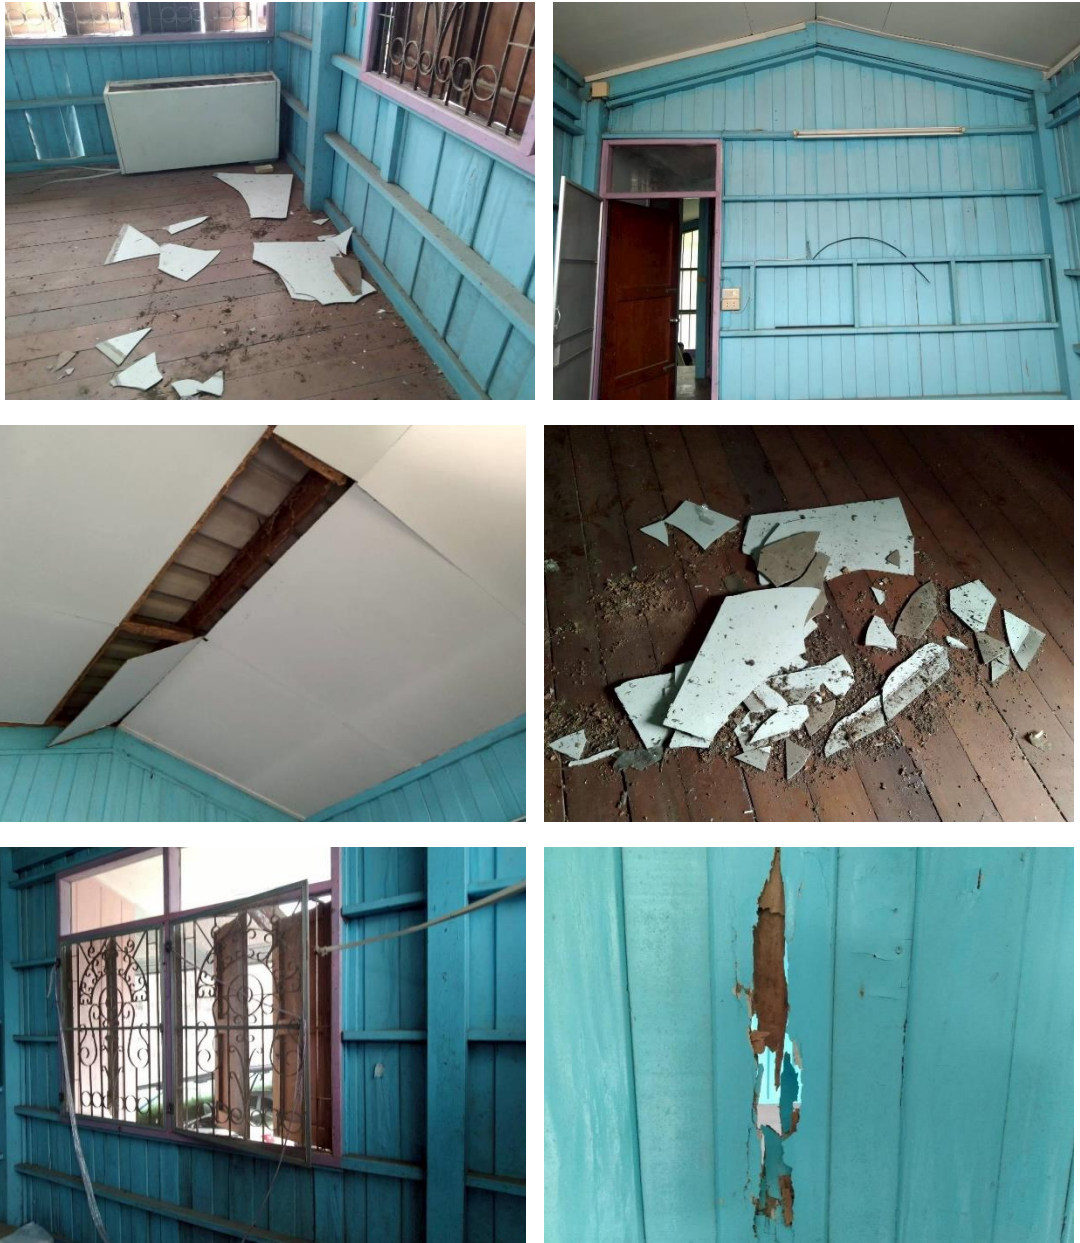
ภาพประกอบชั้น ๒

ซ่อมแซมหรือรื้อถอนเพื่อปรับปรุงใหม่ทั้งระบบ โดยควรได้รับการตรวจสอบความมั่นคงของโครงสร้าง  
โดยวิศวกรโยธาอย่างละเอียดก่อนดำเนินการใด ๆ ต่อไป
