# รายงานผลการตรวจสอบอาคาร

## สำนักงานเขตพื้นที่การศึกษาประถมศึกษาชุมพร เขต ๑

### จำนวน ๑๕ รายการ ปีงบประมาณ พ.ศ. ๒๕๖๘

วันที่ตรวจสอบ  
วันที่ ๒๑ - ๒๔ เดือน ตุลาคม พ.ศ. ๒๕๖๘

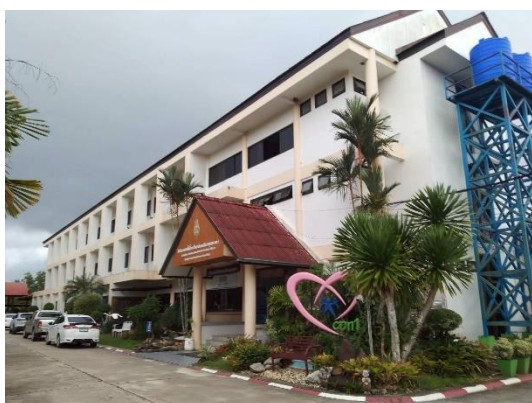
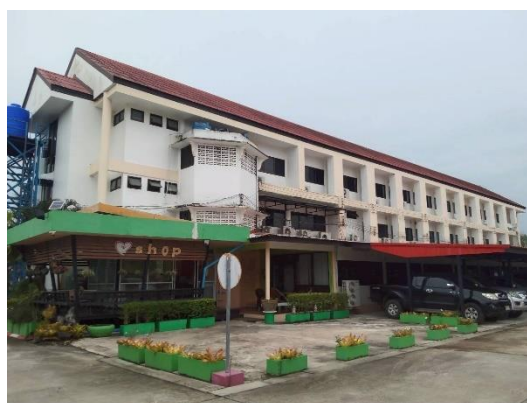
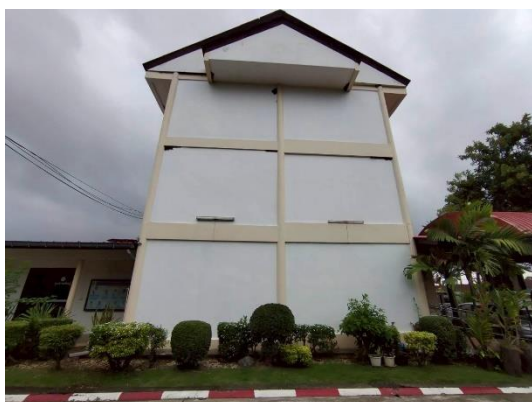
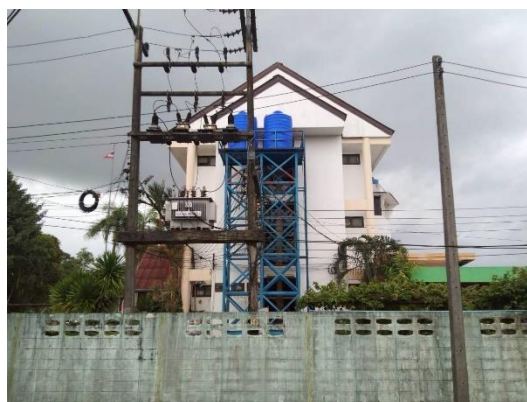
### รายการที่ ๑ อาคารสำนักงานแบบที่ ๒

จากการตรวจสอบสภาพอาคาร พบว่าโครงสร้างหลักของอาคารมีความมั่นคงแข็งแรง ไม่มีร่องรอยการแตกร้าวที่ส่งผลต่อความปลอดภัยของผู้ใช้อาคาร โดยสามารถแยกพิจารณาตามชั้นได้ดังนี้

**โครงสร้างและสภาพโดยรวม** อาคารมีโครงสร้างหลักเป็นคอนกรีตเสริมเหล็ก (เสา-คาน-พื้น) โดยรวมแข็งแรงมั่นคง ไม่พบร่องรอยแตกร้าวที่ส่งผลกระทบต่อความปลอดภัย การรับน้ำหนักและความมั่นคงของโครงสร้างยังอยู่ในเกณฑ์ดีทุกส่วน พื้นทุกชั้นเป็นพื้นหินขัดเรียบแน่น มีความแข็งแรงต่อการรับน้ำหนักและใช้งานได้ตามปกติ ท้องพื้นของชั้นบนทำหน้าที่เป็นเพดานของชั้นล่าง ไม่มีการติดตั้งฝ้าเพดาน ซึ่งทำให้สามารถสังเกตสภาพพื้นคอนกรีตด้านล่างได้โดยตรง

**ชั้นที่ ๑** พื้นหินขัดอยู่ในสภาพดี ไม่มีรอยแตกร้าวหรือยุบตัว มีเพียงรอยขีดข่วนและคราบขึ้นเล็กน้อยตามจุดที่มีการใช้งานบ่อย เสาและคานคอนกรีตเสริมเหล็กมั่นคงแข็งแรง ไม่มีรอยร้าวเชิงโครงสร้าง ผนังก่ออิฐฉาบปูนเรียบแน่น สภาพทั่วไปดี แต่บางบริเวณโดยเฉพาะด้านทิศตะวันตกเริ่มมีสีลอกและคราบขึ้นจากฝนสาด ประตูและหน้าต่างเป็นกระจกอะลูมิเนียม ระบบบานเปิด-ปิดใช้งานได้ตามปกติ โครงกรอบไม่บิดงอ แต่ขอบยางและซิลิโคนอุดรอยต่อบางจุดเริ่มเสื่อมสภาพ ควรเปลี่ยนใหม่เพื่อป้องกันน้ำฝนรั่วซึมและยืดอายุการใช้งาน

**ชั้นที่ ๒** พื้นหินขัดเรียบแน่นและคงรูปดี มีรอยขีดบางจุดตามการใช้งานประจำวัน คานและเสายังคงมั่นคง แข็งแรงดี ผนังก่ออิฐฉาบปูนอยู่ในสภาพพอใช้ มีรอยแตกร้าวเล็กน้อยบริเวณขอบคานและวงกบหน้าต่างบางจุด สีผนังเริ่มซีดและลอกบางส่วนจากการโดนแสงแดดและความชื้น ประตู-หน้าต่างกระจกอะลูมิเนียมอยู่ในสภาพดี ใช้งานได้ตามปกติ แต่มีบางบานที่ขอบซิลเริ่มหลวมจากการยึดหดของวัสดุ ควรเปลี่ยนขอบยางและตรวจสอบระบบล็อกให้แน่นหนา ท้องพื้นของชั้น ๓ ซึ่งเป็นเพดานของชั้นนี้อยู่ในสภาพดี ไม่มีรอยแตกร้าวหรือรั่วซึม

**ชั้นที่ ๓** เป็นพื้นที่ห้องประชุมห้องประชุม โครงสร้างโดยรวมแข็งแรงดี พื้นหินขัดสภาพดี ไม่มีรอยแตกร้าว ผนังก่ออิฐฉาบปูนมั่นคงแข็งแรงดี สีผนังเริ่มซีดและลอกบางส่วนจากแสงแดด ควรทาสีใหม่เพื่อป้องกันความชื้นสะสม ประตู-หน้าต่างกระจกอะลูมิเนียมอยู่ในสภาพดี โดยบางบานมีคราบน้ำและคราบเกลือจากความชื้น ควรทำความสะอาดและทาสีซิลิโคนใหม่เพื่อป้องกันการรั่วซึม หลังคากระเบื้องลอนเล็กบริเวณครอบสันหลังคาทิศตะวันตกพบปัญหาน้ำซึมและแผ่นเมทัลชีสบางส่วนชำรุด เมื่อลมแรงแผ่นหลังคาจะสับัดขึ้น เสี่ยงต่อการหลุดตกลงมาและเกิดความเสียหายต่อทรัพย์สินหรือเป็นอันตรายต่อผู้ปฏิบัติงานภายในอาคาร จึงควรเร่งซ่อมแซม

**สรุปภาพรวม** อาคารสำนักงานแบบที่ ๒ มีสภาพทั่วไปอยู่ในระดับ “พอใช้” ร้อยละ ๘๐-๙๐ โครงสร้างโดยรวมมั่นคงแข็งแรง สามารถใช้งานได้ตามปกติ แต่ควรดำเนินการซ่อมแซมบางส่วน ได้แก่

- ซ่อมครอบสันหลังคาทิศตะวันตกและตรวจสอบการยึดแผ่นเมทัลชีส
- เปลี่ยนขอบยางและซิลิโคนของประตู-หน้าต่างกระจกอะลูมิเนียม
- ทาสีผนังภายนอกใหม่และทำความสะอาดพื้นหินขัดทุกชั้น

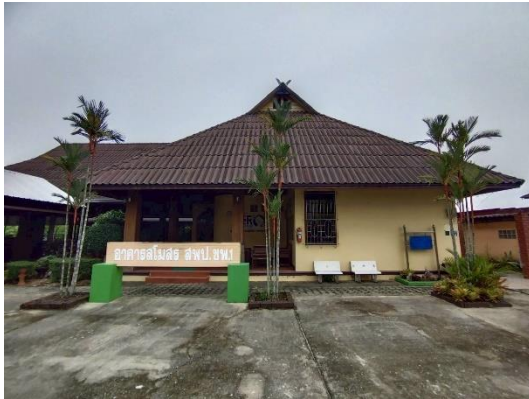
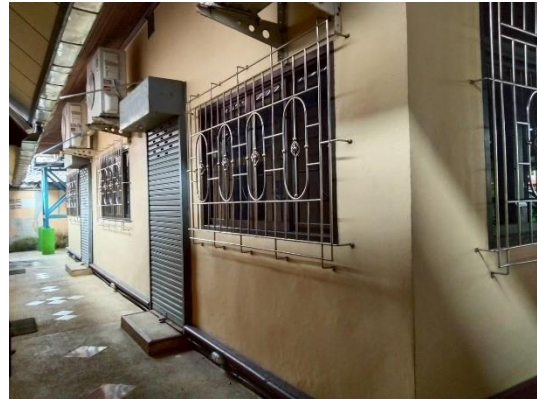
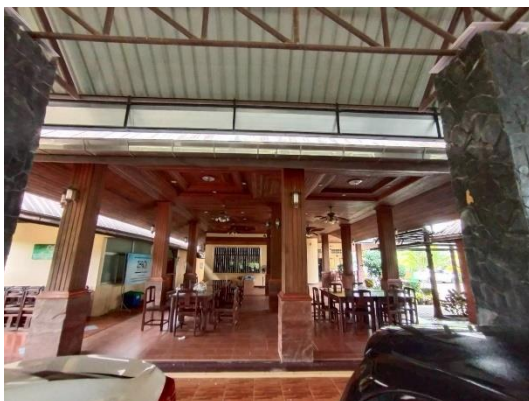
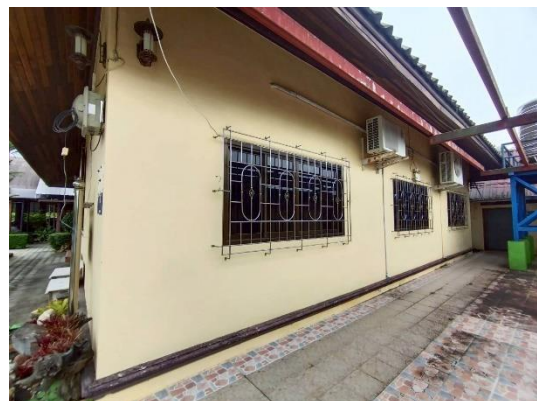
## รายการที่ ๒ : อาคารสโมสร สำนักงานเขตพื้นที่การศึกษาประถมศึกษาชุมพร เขต ๑

**โครงสร้างหลัก** โครงสร้างของอาคารเป็นคอนกรีตเสริมเหล็ก ประกอบด้วยฐานราก เสา คาน และพื้น มีความมั่นคงแข็งแรง ไม่พบรอยแตกร้าวเชิงโครงสร้างหรือการทรุดตัวของฐานราก สภาพทั่วไปอยู่ในเกณฑ์พอใช้ถึงดี โดยมีความแข็งแรงเพียงพอต่อการรับน้ำหนักและการใช้งานตามวัตถุประสงค์ของอาคาร

**พื้น เสา คาน ผนัง หลังคา และฝ้าเพดาน** พื้นภายในอาคารปูด้วยกระเบื้องเซรามิกและพื้นขัดมันบางส่วน สภาพโดยรวมแข็งแรงดี แต่พบการร่อนและแตกร้าวเล็กน้อยบางจุดจากการใช้งานต่อเนื่อง เสาและคานคอนกรีตเสริมเหล็กยังอยู่ในสภาพมั่นคงดี มีเพียงรอยแตกร้าวผิวบางบริเวณแนวมุมผนัง ซึ่งไม่ส่งผลกระทบต่อความปลอดภัย ผนังก่ออิฐฉาบปูนเรียบแน่น สีผนังบางส่วนลอกและซีดจากการสัมผัสแดดและฝนเป็นเวลานาน หลังคาทรงปั้นหยาคลุมด้วยกระเบื้องลอนคู่ สภาพโดยทั่วไปแข็งแรง แต่พบว่าตะขอมุงกระเบื้องชำรุดประมาณ ร้อยละ ๓๐ ซึ่งอาจทำให้เกิดการรั่วซึมในฤดูฝน ควรซ่อมแซมหรือเปลี่ยนใหม่บางส่วน สำหรับฝ้าเพดานใช้วัสดุยิปซัมบอร์ด ติดตั้งได้แน่นดี แต่มีรอยคราบน้ำบางจุดจากการรั่วซึมของหลังคา

**ประตูและหน้าต่าง** ประตูและหน้าต่างเป็นแบบกรอบอะลูมิเนียมบานกระຈກໄສ ติดตั้งเหล็กตัดเพื่อความปลอดภัย สภาพโดยรวมใช้งานได้ดี เปิด-ปิดสะดวก ขอบยางและซิลิโคนบางส่วนเริ่มเสื่อมสภาพจากอายุการใช้งาน ควรเปลี่ยนใหม่เพื่อป้องกันการรั่วซึมของน้ำฝนและรักษาความสวยงาม

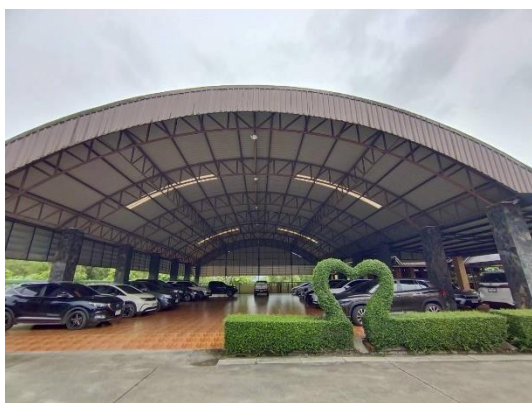
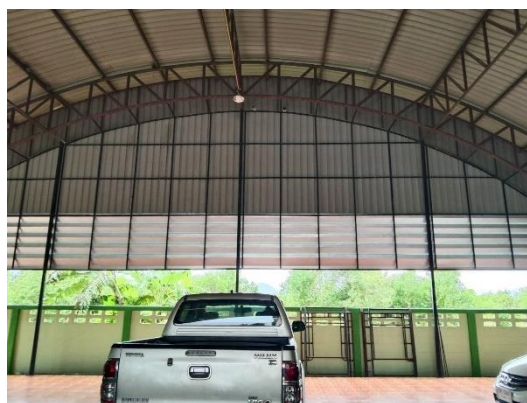
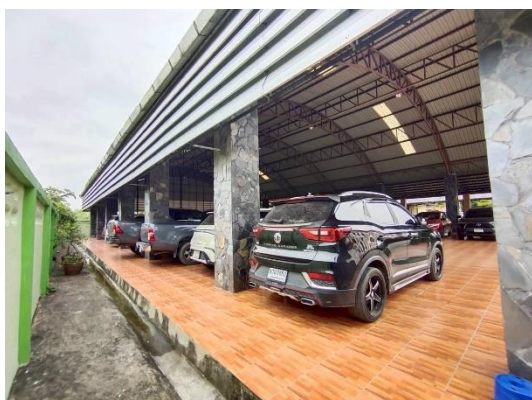
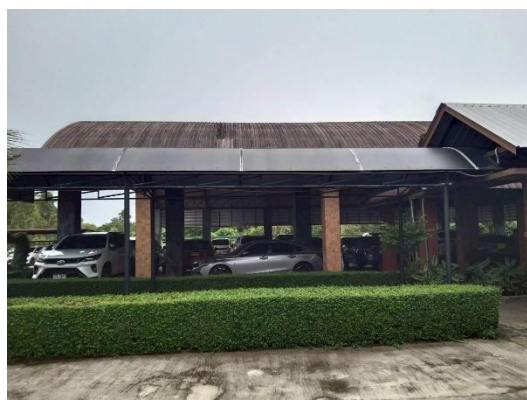
#### รายการที่ ๔ อาคารเอนกประสงค์ คสล. ๑ ชั้น (โดม)

**โครงสร้างหลัก** อาคารเอนกประสงค์ (โดม) ของสำนักงานเขตพื้นที่การศึกษาประถมศึกษาชุมพร เขต ๑ เป็นอาคารชั้นเดียว โครงสร้างหลักประกอบด้วยโครงเหล็กทรงโค้งรูปโดม มีเสาเหล็กกลมและคานเหล็กรับน้ำหนักเชื่อมต่อกันด้วยการเชื่อมโลหะและนอตยึด มีความมั่นคงแข็งแรง ไม่มีร่องรอยการบิดงอหรือทรุดตัวของฐานราก โครงหลังคาอยู่ในสภาพพอใช้โดยทั่วไป แต่พบสนิมผิบบางส่วนตามรอยเชื่อมและบริเวณข้อต่อเหล็ก ซึ่งควรได้รับการขัดทำความสะอาดและทาสีกันสนิมเพิ่มเติมเพื่อยืดอายุการใช้งาน

**พื้น เสา คาน ผนัง หลังคา และฝ้าเพดาน** พื้นปูด้วยกระเบื้องสีน้ำตาลอิฐ เรียบเสมอกันทั่วพื้นที่ มีการทรุดหรือแตกร้าวเพียงเล็กน้อยบางจุด เสาเหล็กและคานรับน้ำหนักอยู่ในสภาพมั่นคงไม่บิดงอ ผนังด้านข้างก่ออิฐฉาบปูนทาสีเขียวอ่อน โดยรอบมีช่องระบายอากาศดี ไม่มีรอยรั่วซึมหรือการหลุดร่อนของปูน ส่วนหลังคาเป็นแผ่นเมทัลชีตโค้งครอบโครงเหล็ก มีบางบริเวณเกิดสนิมและรอยรั่วจากแผ่นต่อ โดยเฉพาะบริเวณสันโค้งด้านบนประมาณ ๓-๔ จุด ซึ่งควรดำเนินการซ่อมแซมและทาสีเคลือบกันสนิมเพิ่มเติม ไม่มีฝ้าเพดาน ใช้โครงเหล็กและแผ่นหลังคาเป็นฝ้าเปลือยเปิดโล่ง

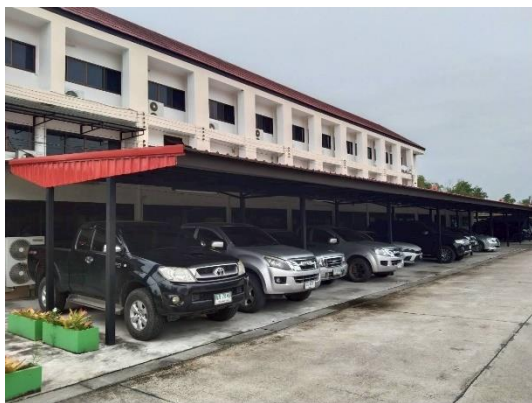
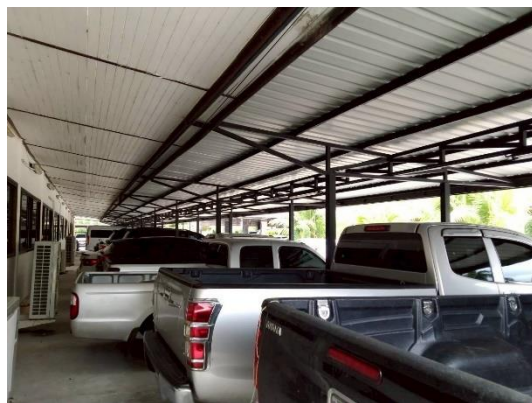
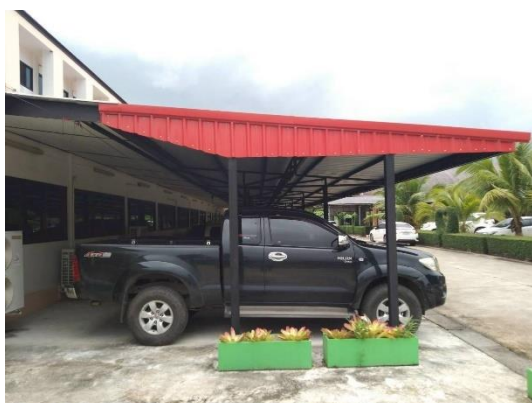
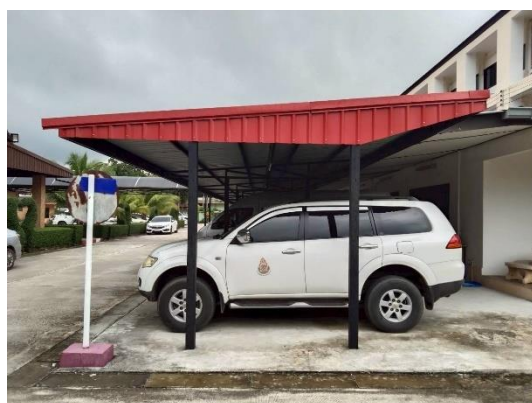
### รายการที่ ๕ โรงจอดรถ

**โครงสร้างหลัก** อาคารโรงจอดรถของสำนักงานเขตพื้นที่การศึกษาประถมศึกษาชุมพร เขต ๑ เป็นอาคารชั้นเดียวแบบเปิดโล่ง ใช้โครงสร้างหลักเป็นเหล็กรูปพรรณประกอบด้วยเสาเหล็กตั้งระยะเท่ากันตลอดแนว และคานเหล็กเชื่อมต่อกันอย่างมั่นคง โครงสร้างโดยรวมแข็งแรง ไม่พบร่องรอยการทรุดตัวหรือการบิดงอของเสาเชื่อมต่อด้วยการเชื่อมโลหะและนอตยึดแน่นหนา สีเคลือบป้องกันสนิมยังอยู่ในสภาพดี แต่บางบริเวณโดยเฉพาะจุดเชื่อมต่อเริ่มมีคราบสนิมบางส่วน ควรดำเนินการขัดและทาสีกันสนิมเพิ่มเติม เพื่อยืดอายุการใช้งานของโครงเหล็กในระยะยาว

**พื้น เสา คาน ผนัง หลังคา และฝ้าเพดาน** พื้นอาคารเป็นคอนกรีตเสริมเหล็กหล่อในที่ ชัดมันเรียบเสมอกันตลอดแนว อยู่ในสภาพพอใช้ ไม่มีรอยแตกร้าวหรือการยุบตัวที่เป็นอันตราย เสาเหล็กและคานรับน้ำหนักอยู่ในสภาพมั่นคง ไม่มีการเอียงหรือบิดงอ ส่วนหลังคาเป็นแผ่นเมทัลชีตยึดด้วยสกรูเหล็กบนโครงเหล็กกล่องมีความแข็งแรงและสามารถระบายน้ำฝนได้ดี แผ่นหลังคาส่วนปลายด้านหน้าและด้านข้างอยู่ในสภาพดี แต่บางจุดมีรอยเปื้อนและคราบสนิมเล็กน้อย ไม่มีฝ้าเพดาน ใช้เป็นโครงเปิดโล่งเพื่อระบายอากาศและให้แสงสว่างธรรมชาติได้ทั่วถึง

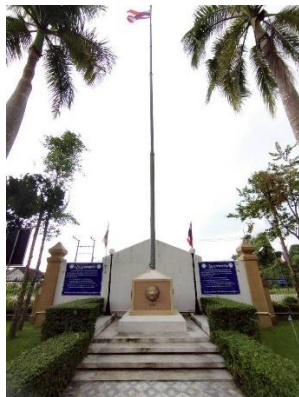
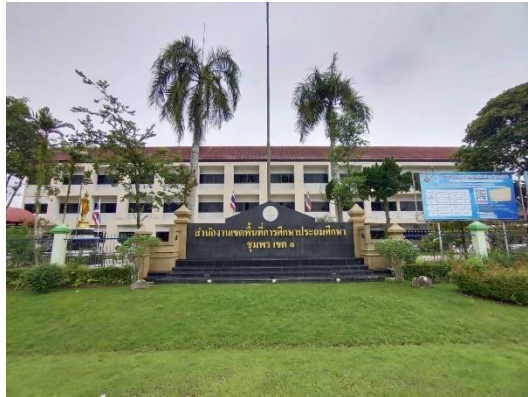
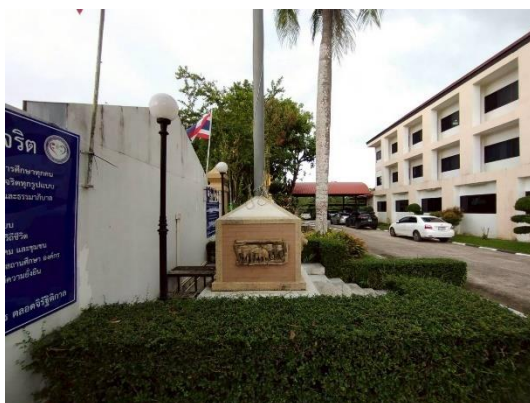
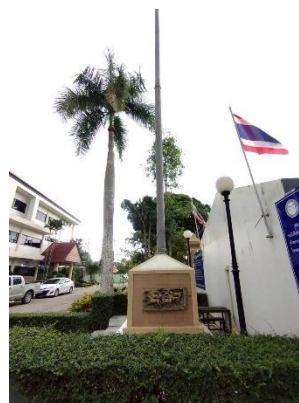
## รายการที่ ๖ เสาธง

**โครงสร้างหลัก** เสาธงของสำนักงานเขตพื้นที่การศึกษาประถมศึกษาชุมพร เขต ๑ มีโครงสร้างหลักเป็น เสาเหล็กกลมขนาดใหญ่ ยึดติดกับฐานคอนกรีตเสริมเหล็กอย่างมั่นคงแข็งแรง ลักษณะการก่อสร้างได้มาตรฐานตามหลักวิศวกรรมสำหรับอาคารราชการ เสาธงตั้งอยู่ในตำแหน่งศูนย์กลางพื้นที่หน้าอาคารสำนักงาน เหมาะสมต่อการใช้งานในกิจกรรมหน้าเสาธงและพิธีการต่าง ๆ ของทางราชการ

**พื้น เสา คาน ผนัง หลังคา และฝ้าเพดาน** ส่วนของฐานเสาธงเป็น คอนกรีตเสริมเหล็กหล่อในที่ (Reinforced Concrete) มีการตกแต่งผิวภายนอกด้วยแผ่นกระเบื้องเซรามิกสีอ่อน ทำความสะอาดง่ายและคงทนต่อสภาพอากาศ เสาเหล็กได้รับการทาสีกันสนิมและสีเทาอ่อนเพิ่มความสวยงาม ส่วนผนังและคานรอบฐานอยู่ในสภาพดี ไม่มีรอยร้าวหรือการแตกร่อนจากการใช้งาน หลังคาและฝ้าเพดานบริเวณโดยรอบพื้นที่เสาธงอยู่ในสภาพเรียบร้อย ไม่มีร่องรอยการรั่วซึมหรือการทรุดตัว

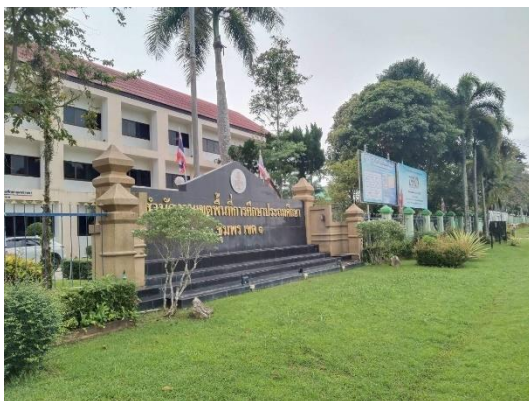
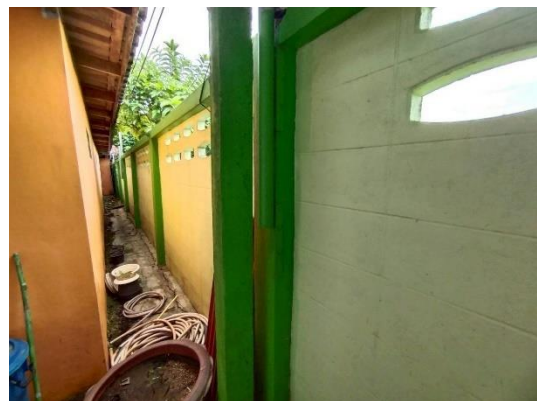
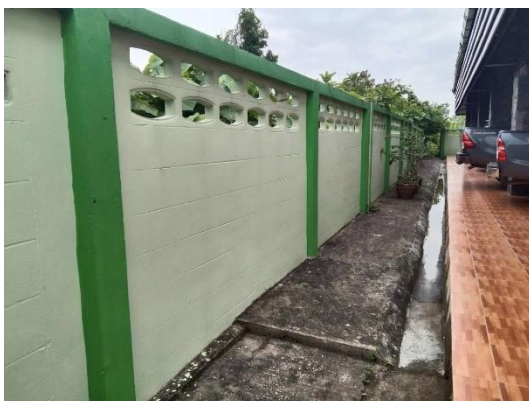
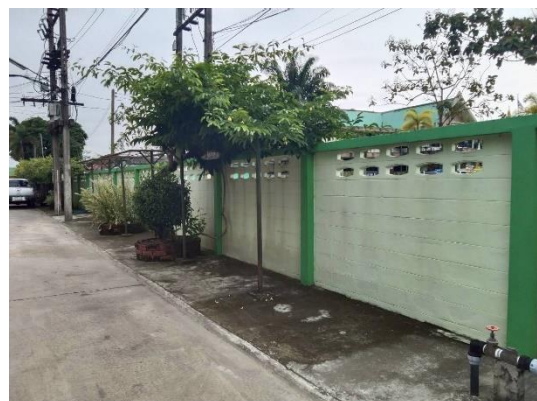
### รายการที่ ๗ รั้วคอนกรีต

**โครงสร้างหลัก** รั้วคอนกรีตโดยรอบอาคารสำนักงานเขตพื้นที่การศึกษาประถมศึกษาชุมพร เขต ๑ มีลักษณะเป็นโครงสร้างคอนกรีตเสริมเหล็กแบบหล่อสำเร็จ ทาสีเขียวอ่อนตัดขอบสีเขียวเข้ม แข็งแรงมั่นคงโดยรวมอยู่ในสภาพ “พอใช้” ประมาณร้อยละ ๖๐ มีการแตกร้าวตามแนวยาวบางช่วงของผนังรั้วด้านทิศตะวันตก จำนวนประมาณ ๕ งบค่า ซึ่งเกิดจากการยึดหดตัวของคอนกรีตตามอายุการใช้งาน แต่ไม่กระทบต่อความมั่นคงของโครงสร้างโดยรวม

**พื้น เสา คาน ผนัง หลังคา และฝ้าเพดาน** พื้นทางเดินแนวรั้วเป็นพื้นคอนกรีตหยาบลาดเอียงตามแนวทางน้ำ ระบายน้ำได้ดีไม่มีการทรุดตัว เสารั้วคอนกรีตเสริมเหล็กมีระยะห่างเท่ากันทั้งแนว ส่วนคานบน

และผนังร้าวเป็นแผ่นคอนกรีตสำเร็จรูปเชื่อมต่อกันอย่างแน่นหนา ไม่พบการหลุดร่อนของผิวปูนชั้นนอก หลังคาหรือฝ้าไม่มีเนื่องจากเป็นร้าวเปิดโล่ง

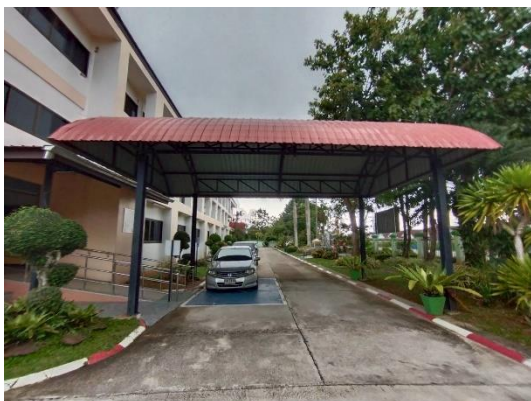
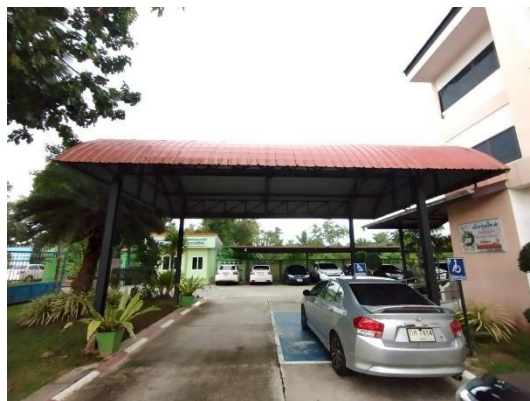
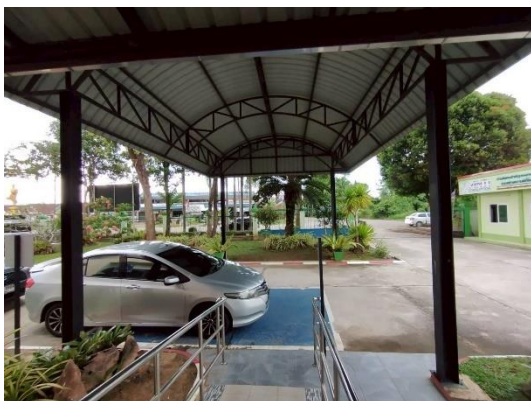
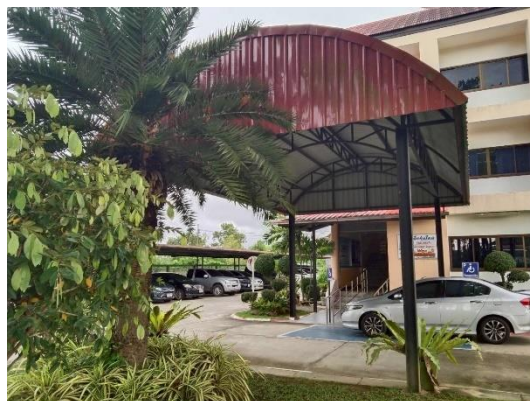
#### รายการที่ ๘ โดมเชื่อมอาคารโครงสร้างเหล็ก

**โครงสร้างหลัก** โดมเชื่อมอาคารเป็นโครงสร้างเหล็กเชื่อมประกอบรูปโค้ง มีลักษณะเป็นโครงหลังคาครอบเชื่อมระหว่างอาคารสำนักงานและพื้นที่อเนกประสงค์ ใช้โครงเหล็กกล่องและเหล็กไอบีเอ็ม (I-Beam) รองรับน้ำหนักได้ดีโดยรวมอยู่ในสภาพ “พอใช้” ประมาณร้อยละ ๙๐ โครงสร้างยังมั่นคงแข็งแรง ไม่มีการโก่งตัวหรือบิดของโครงเหล็ก พบเพียงรอยสนิมบางส่วนบริเวณจุดเชื่อมต่อที่โดนความชื้น

**พื้น เสา คาน ผนัง หลังคา และฝ้าเพดาน** พื้นบริเวณใต้โดมเป็นพื้นคอนกรีตเรียบแข็งแรง สภาพดีไม่มีการทรุดตัว เสาเหล็กและคานรับน้ำหนักอยู่ในสภาพสมบูรณ์ ผิวสีมีการขีดจางบางจุดจากแสงแดด หลังคามุงด้วยแผ่นเมทัลชีทสีเทาเข้ม มีร่องรอยสนิมบางส่วนแต่ไม่เกิดการรั่วซึม ฝ้าเพดานไม่มีเนื่องจากเป็นโครงเปิดโล่งช่วยระบายอากาศได้ดี

**สรุปผลและข้อเสนอแนะ** โดยภาพรวม โดมเชื่อมอาคารโครงสร้างเหล็กอยู่ในสภาพ “พอใช้” สามารถใช้งานได้อย่างปลอดภัย โครงสร้างมั่นคงแข็งแรง ควรดำเนินการทาสีกันสนิมเพิ่มเติมในส่วนของเหล็กโครงสร้างและจุดเชื่อมที่เริ่มมีสนิม เพื่อยืดอายุการใช้งานและเพิ่มความสวยงามให้เหมาะสมกับภาพลักษณ์ของหน่วยงาน

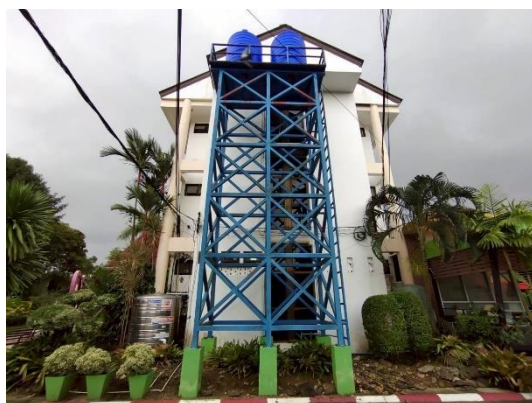
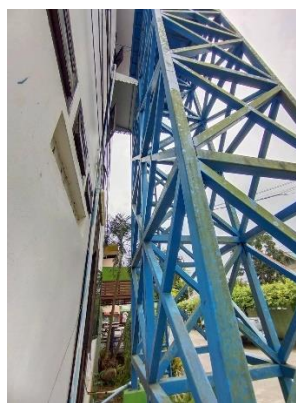
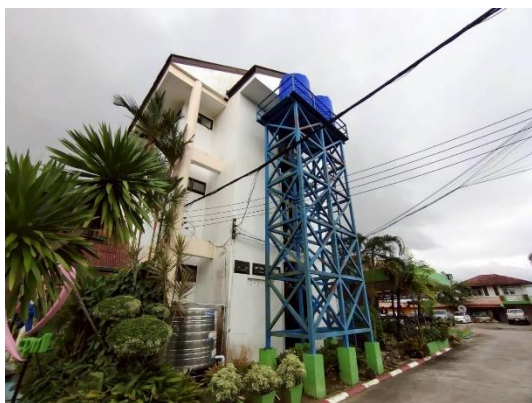
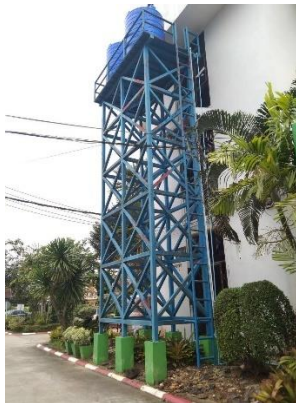
#### รายการที่ ๙ โครงเหล็กแท่นวางถังเก็บน้ำ

**โครงสร้างหลัก** โครงเหล็กแท่นวางถังเก็บน้ำ เป็นโครงสร้างเหล็กขนาดกลางออกแบบเพื่อรองรับถังเก็บน้ำขนาดใหญ่จำนวน ๒ ถัง ตัวเสาและคานเป็นเหล็กกล่องขนาดเหมาะสม ยึดต่อด้วยการเชื่อมตลอดแนวตามหลักวิศวกรรม มีการยึดฐานด้วยคอนกรีตเสริมเหล็กที่แข็งแรงมั่นคง โครงสร้างโดยรวมมีความสมบูรณ์แข็งแรง สามารถรับน้ำหนักได้ดี และอยู่ในสภาพพอใช้งานได้ประมาณร้อยละ ๙๐

**พื้น เสา คาน ผนัง หลังคา และฝ้าเพดาน** ฐานรองรับเสาทำด้วยคอนกรีตเสริมเหล็ก เทหล่อในที่ มีความมั่นคงและไม่พบการแตกร้าวรุนแรง เสาและคานเหล็กเชื่อมโยงกันเป็นโครงถักแนวตั้ง มีความแข็งแรงดี ฝั้วเหล็กมีการลอกของสีบางส่วนเนื่องจากสภาพอากาศแต่ไม่กระทบต่อความมั่นคงของโครงสร้าง ส่วนบนของโครงสร้างติดตั้งพื้นเหล็กทรงถ้งน้ำ พร้อมแผ่นกันลื่นและราวกันตกเพื่อความปลอดภัย หลังคาคลุมถ้งน้ำไม่มี

**สรุปผลและข้อเสนอแนะ** จากการตรวจสอบโดยภาพรวมพบว่า โครงเหล็กแท่นวางถ้งเก็บน้ำอยู่ในสภาพ “พอใช้ได้ประมาณร้อยละ ๙๐” โครงสร้างมั่นคงแข็งแรง ระบบประปาใช้งานได้ดี ไม่มีการรั่วซึม อย่างไรก็ตามควรดำเนินการ ทาสีเหล็กป้องกันสนิมใหม่ เพื่อยืดอายุการใช้งาน และควรตรวจสอบความมั่นคงของนอตเชื่อมต่อเป็นระยะทุก ๖ เดือน เพื่อความปลอดภัยและการใช้งานที่ต่อเนื่องในระยะยาว

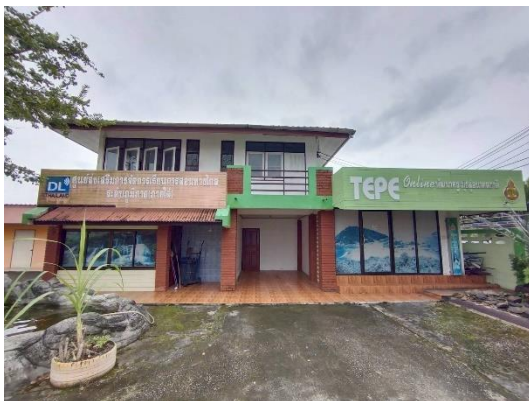
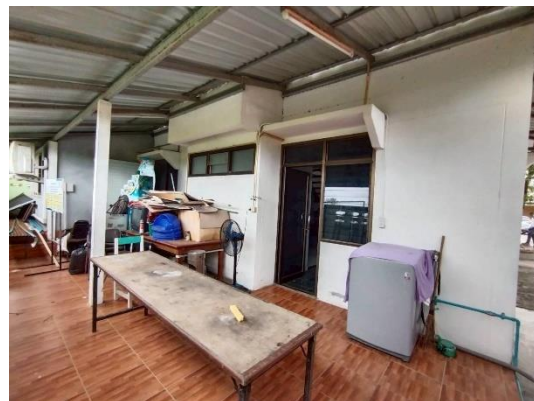
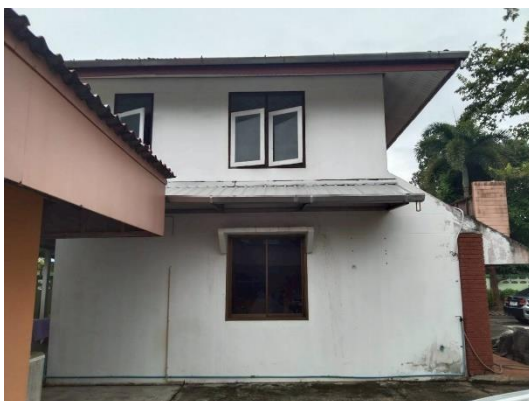
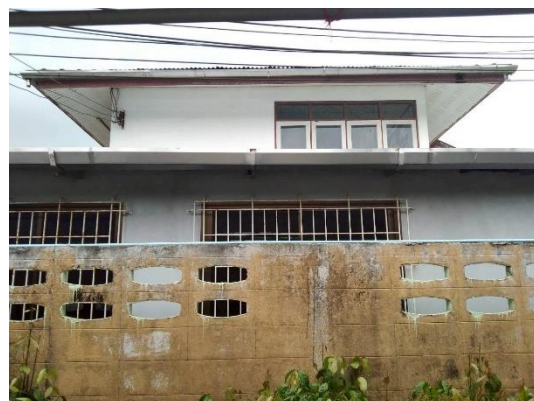
#### รายการที่ ๑๐ บ้านพักผู้อำนวยการประถมศึกษาจังหวัด

**โครงสร้างหลัก** โครงสร้างอาคารชั้นล่างเป็นคอนกรีตเสริมเหล็ก ฐานรากมั่นคง แข็งแรง ไม่มีรอยแตกร้าวเชิงโครงสร้าง มีบันไดไม้เชื่อมต่อระหว่างชั้นที่ ๑ และชั้นที่ ๒ อยู่ทางด้านหน้ากลางอาคาร บันไดทำจากไม้เนื้อแข็ง อยู่ในสภาพมั่นคงแข็งแรง ไม่มีรอยแตกร้าวหรือการโก่งตัวของลูกนอนและลูกตั้งไม้

**พื้น เสา คาน ผนัง** พื้นชั้นล่างเป็นกระเบื้องแผ่นเรียบสภาพพอใช้ มีรอยแตกร้าวบางส่วนจากอายุการใช้งาน เสาและคานคอนกรีตแข็งแรง ผนังปูนฉาบเรียบ สีซีดจางบางจุด

**ประตู-หน้าต่าง** ประตูไม้และกระจกอลูมิเนียมสภาพพอใช้ มีบางจุดบานพับผิวดและสีลอก หน้าต่างติดเหล็กดัดเพื่อความปลอดภัย ยังสามารถเปิด-ปิดได้ตามปกติ

**ระบบไฟฟ้า-ประปา** ระบบไฟฟ้าใช้งานได้เป็นปกติ มีการติดตั้งหลอดไฟฟลูออเรสเซนต์และปลั๊กไฟเพียงพอต่อการใช้งาน ระบบประปามีน้ำไหลแรง ท่อ PVC บางจุดเริ่มเสื่อมจากอายุการใช้งาน

**โครงสร้างหลัก** โครงสร้างคอนกรีตเสริมเหล็ก รับพื้นไม้เนื้อแข็งและบันไดไม้เชื่อมต่อจากชั้นล่างอยู่ในสภาพมั่นคง แข็งแรง ไม่มีการโยกคลอนหรือแตกร้าวของลูกนอนและราวบันได โครงยึดบันไดแน่นหนาและสามารถรับน้ำหนักได้ดี

**พื้น เสา คาน ผนัง หลังคา และฝ้าเพดาน** พื้นไม้เนื้อแข็งยังคงสภาพดี มีรอยขีดและรอยขีดข่วนจากการใช้งาน ควรขัดและเคลือบเงาใหม่ ฝ้าเพดานฉาบเรียบสภาพดี ไม่มีรอยบวม มีรอยแตกร้าวที่บริเวณมุมบางส่วน หลังคาโครงเหล็กมุงกระเบื้องลอนเล็กไม่รั่วซึม

**ประตู-หน้าต่าง** ประตูไม้และหน้าต่างกระจกอลูมิเนียมอยู่ในสภาพพอใช้ มีบางบานบานพับผิวดจากความชื้นควรเคลือบเงาไม้และหยอดน้ำมันเพื่อยืดอายุการใช้งาน

ข้อเสนอแนะ ควรซ่อมแซมสีผนังที่ซีดจาง ตรวจสอบรอยแตกร้าวตื้นบริเวณพื้นกระเบื้อง และทำความสะอาดร่องระบายน้ำเป็นระยะรวมทั้งขัดเคลือบเงาพื้นบันไดไม้ให้คงสภาพและปลอดภัยต่อการใช้งาน

ข้อเสนอแนะ ควรขัดและเคลือบพื้นไม้รวมถึงบันไดไม้ใหม่ทุก ๑-๒ ปี เพื่อป้องกันความชื้นและยืดอายุการใช้งาน ควรตรวจสอบจุดยึดตรวบันไดและปลั๊กไฟให้แน่นหนาอยู่เสมอ เพื่อความปลอดภัยของผู้ใช้งาน

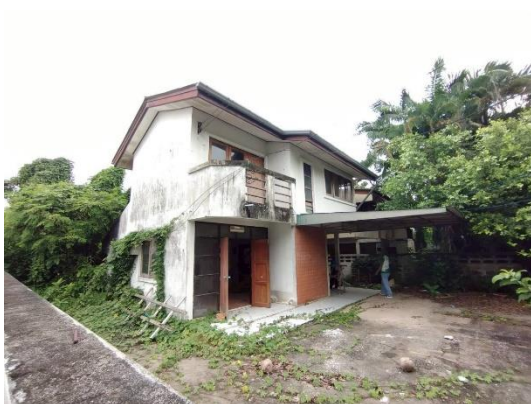
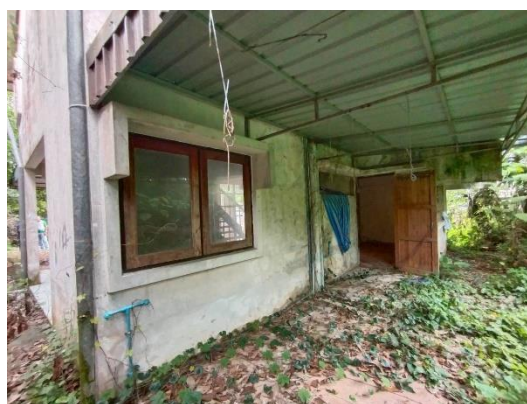
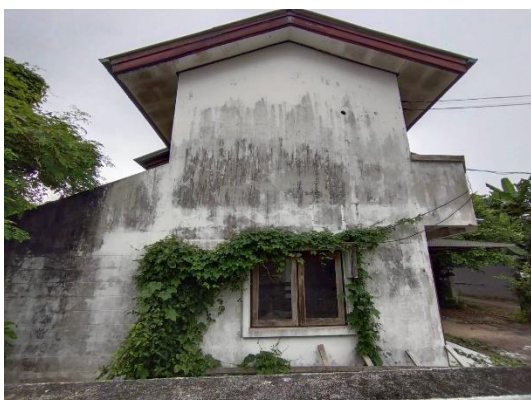
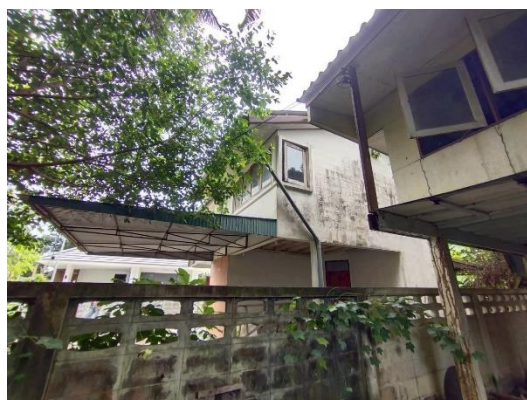
รายการที่ ๑๑ บ้านพัก ผอ. สปจ.

**โครงสร้างหลัก** โครงสร้างหลักของอาคารชั้นล่างเป็นคอนกรีตเสริมเหล็ก สภาพโดยรวมมั่นคงแข็งแรง ไม่มีรอยร้าวเชิงโครงสร้าง แต่ผิวปูนบริเวณเสาและผนังบางส่วนมีคราบขึ้นและร่องรอยการลอกของสี

**พื้น เสา คาน ผนัง** พื้นปูด้วยกระเบื้องเซรามิกสีน้ำตาลแดง สภาพพอใช้ (ประมาณ ๕๐-๖๐%) บางจุดมีคราบสกปรกและกระเบื้องหลุดร่อน ผนังฉาบปูนเรียบแต่มีคราบราดำและรอยแตกร้าวขนาดเล็กบางส่วน

**ระบบไฟฟ้า-ประปา** ระบบไฟฟ้าไม่มีอุปกรณ์ไฟฟ้าและสายไฟ ส่วนระบบประปามีท่อน้ำพีวีซีอยู่บางส่วน สภาพใช้งานไม่ได้

**ประตู-หน้าต่าง** ประตูไม้และหน้าต่าง อยู่ในสภาพชำรุด ใช้งานไม่ได้

**ห้องพัก** พื้นห้องปูด้วยกระเบื้องเซรามิกสีน้ำตาล สภาพเก่าและมีร่องรอยคราบขึ้นบริเวณขอบผนัง ผนังฉาบปูนเรียบมีสีลอกและรอยต่างจากความชื้นหลายจุด

**ห้องน้ำ** ผนังกรุกระเบื้องเซรามิกสีขาวตลอดแนว ความสะอาดโดยรวมอยู่ในระดับต่ำ มีคราบสกปรกและร่องรอยน้ำรั่วซึมตามมุมผนัง อ่างน้ำปูนซีเมนต์ยังคงสภาพใช้งานได้ แต่พื้นกระเบื้องมีคราบสกปรกและบางจุดหลุดร่อน ท่อน้ำพีวีซีบางส่วนมีรอยร้าวและไม่แนบแน่นกับผนัง สุขภัณฑ์ชำรุดและบางส่วนสูญหาย จำเป็นต้องติดตั้งใหม่เพื่อให้พร้อมใช้งาน

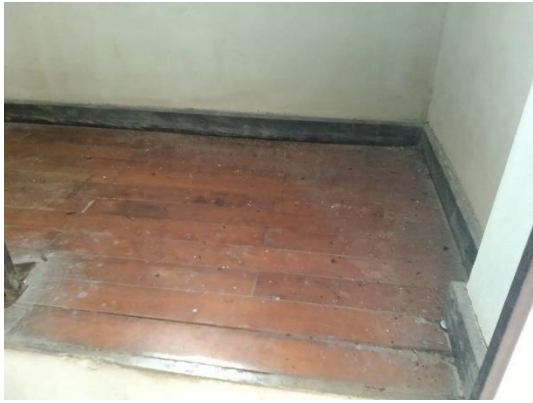
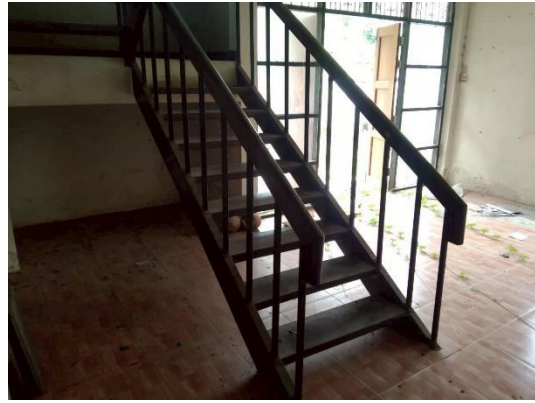
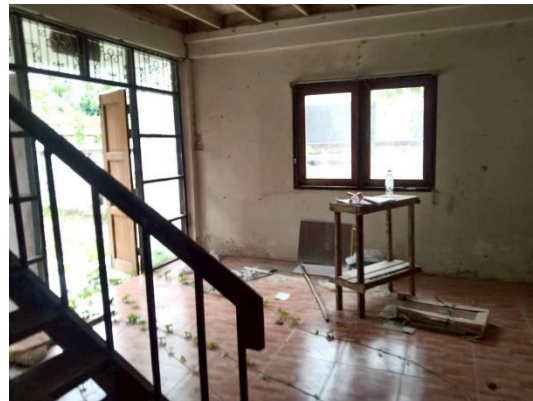
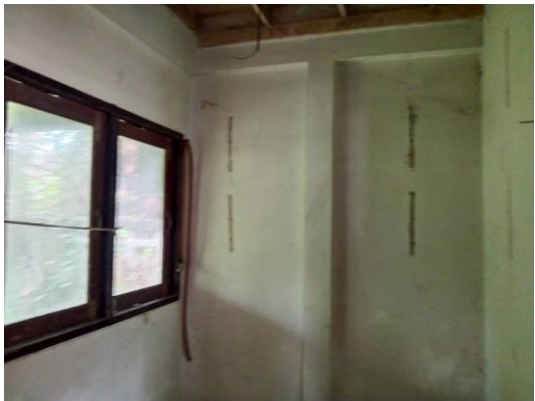
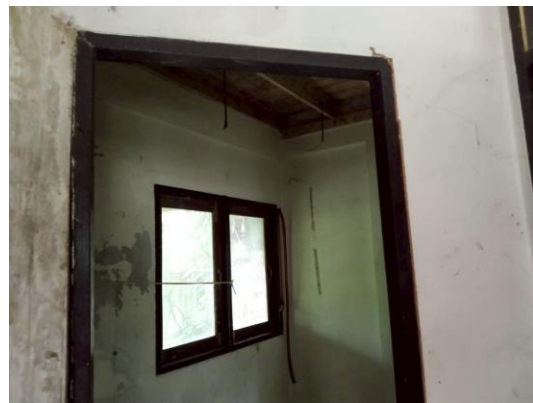
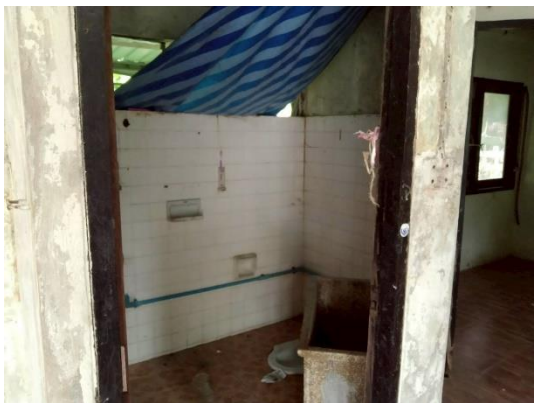
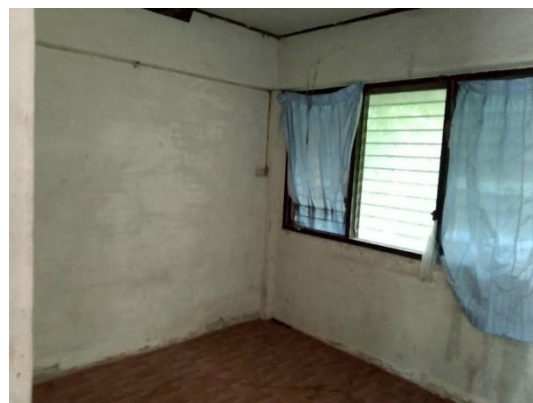
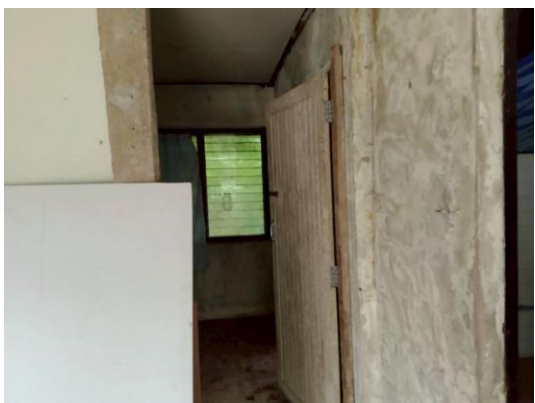
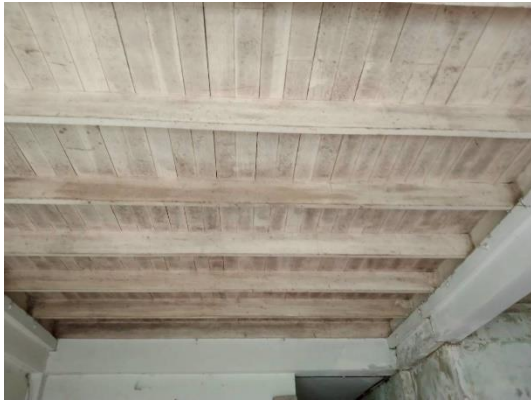
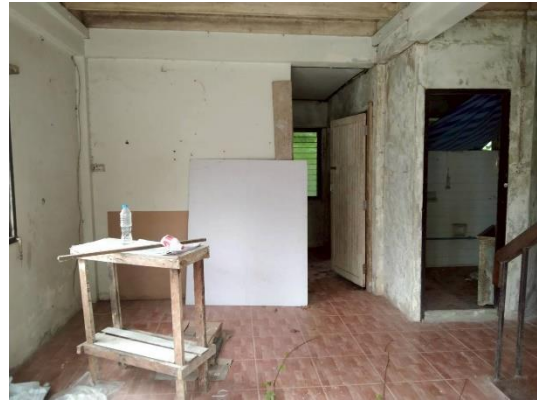
**บันไดและลานพักชั้นที่ ๑** บันไดเป็นโครงสร้างไม้เนื้อแข็ง ราวจับเป็นไม้และเหล็ก โครงสร้างโดยรวมยังแข็งแรงมั่นคง แต่มีร่องรอยความเก่าตามอายุการใช้งาน เช่น สีลอก ไม้ไม้แตกร้าวบางจุด และมีคราบฝุ่นสะสมจำนวนมาก ขึ้นบันไดบางส่วนเกิดการสึกกร่อนและมีเสียงดังเมื่อเหยียบ ควรได้รับการขัดพื้นและเคลือบเงาไม้ใหม่เพื่อป้องกันการผุกร่อนจากปลวกและความชื้น พื้นบริเวณลานพักบันไดเป็นไม้เก่าที่ยังคงสภาพดี แต่มีรอยคราบฝุ่นและคราบน้ำบางส่วน ฝ้าเพดานเหนือบันไดเป็นปูนฉาบเรียบ ไม่มีรอยแตกร้าวเชิงโครงสร้าง แต่มีคราบขึ้นและรอยต่างจากน้ำซึม แนะนำให้ตรวจสอบการรั่วซึมจากหลังคาและทำความสะอาดพื้นผิวก่อนทาสีใหม่ โดยรวม บันไดและลานพักอยู่ใน สภาพพอใช้

**ภาพรวม** โดยรวมสภาพชั้นล่างยังคงโครงสร้างแข็งแรง แต่ขาดการดูแลรักษาเป็นเวลานาน จึงมีความขึ้นสะสมและร่องรอยการเสื่อมโทรมในหลายจุด เหมาะสมที่จะได้รับการปรับปรุง ซ่อมแซม และทำความสะอาดใหม่ก่อนนำกลับมาใช้งาน

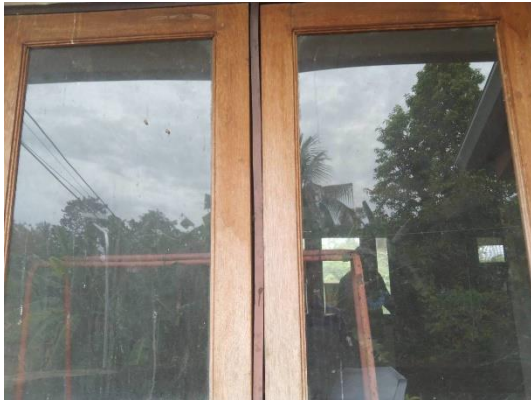
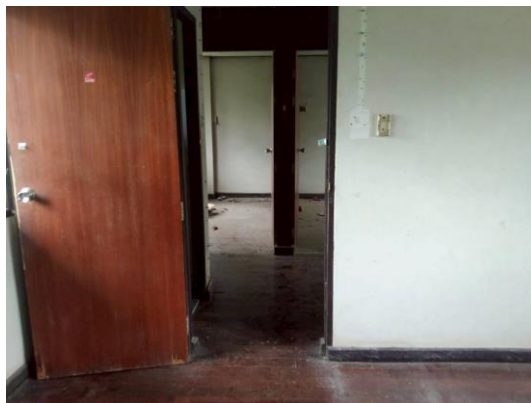
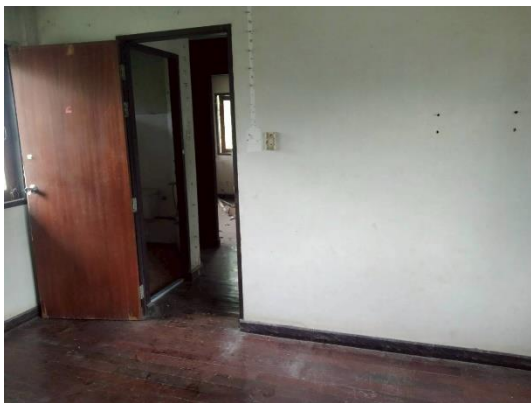
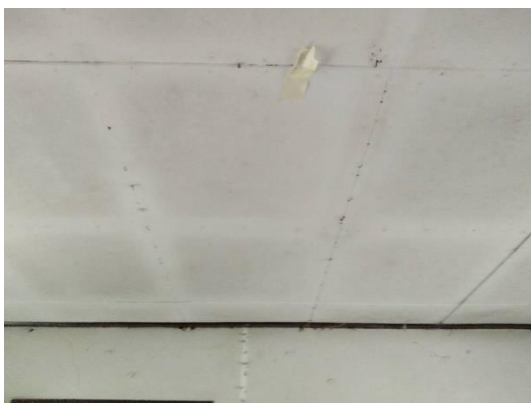
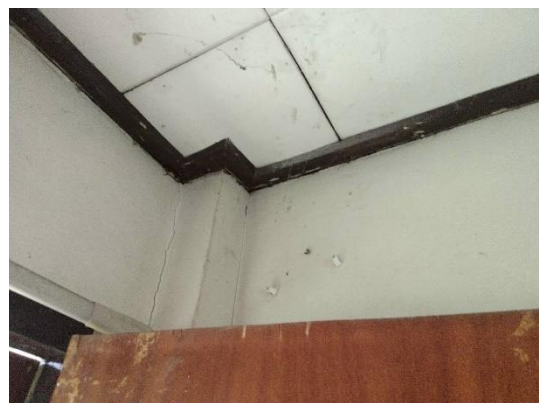
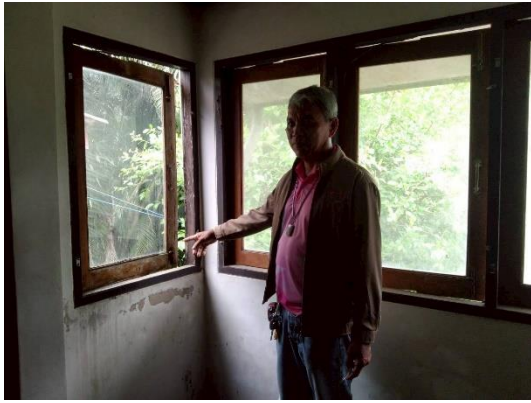
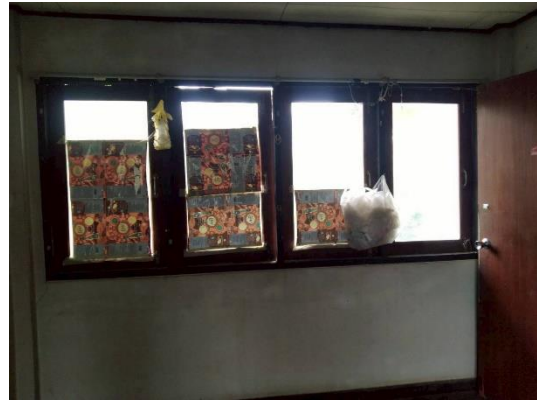
**พื้น ผนัง และฝ้าเพดาน** พื้นไม้ยังอยู่ในสภาพพอใช้ แต่บางส่วนมีการโก่งตัวจากความชื้นและมีรอยแตกของไม้ ต้องได้รับการขัดทำสีและเคลือบผิวใหม่เพื่อป้องกันการผุกร่อน ผนังฉาบเรียบทาสีขาว มีรอยคราบและรอยต่างจากน้ำซึมบางจุด ฝ้าเพดานเป็นแบบฉาบเรียบ สภาพเก่าและมีรอยร้าวเล็กน้อย

**ประตูและหน้าต่าง** ประตูเป็นไม้เนื้อแข็ง สภาพพอใช้แต่มีบางบานบวมและหลุดจากบานพับ หน้าต่างกระจกบานเลื่อนและบานเปิดไม่มีฝุ่นสะสมจำนวนมาก ควรซ่อมบำรุงและติดตั้งระบบล็อกใหม่เพื่อความปลอดภัยในการใช้งาน

**ระบบไฟฟ้าและสุขาภิบาล** ชั้นที่ ๒ ไม่มีห้องน้ำภายใน มีเพียงสายไฟเดินลอยตามแนวผนังบางจุด ไม่มีปลั๊กหรือสวิตช์ไฟฟ้าติดตั้งอย่างถาวร จำเป็นต้องเดินระบบไฟฟ้าใหม่ทั้งหมด รวมทั้งติดตั้งอุปกรณ์ส่องสว่างให้เพียงพอ

**ความมั่นคงและความปลอดภัย** พื้นไม้และโครงสร้างโดยรวมยังคงมั่นคงแข็งแรง ไม่มีรอยแตกร้าวเชิงโครงสร้าง แต่จากการขาดการใช้งานเป็นเวลานาน ทำให้เกิดความขึ้นสะสมและมีฝุ่นจำนวนมาก ควรดำเนินการทำความสะอาดอย่างทั่วถึง และซ่อมแซมส่วนที่เสื่อมสภาพก่อนใช้งาน

**หน้าต่างและช่องเปิด ชั้นที่ ๒** หน้าต่างของบ้านพักชั้นที่ ๒ เป็นบานไม้กรอบกระจกแบบบานเปิดออกภายนอก โดยรอบเป็นกรอบไม้เนื้อแข็งและมีบานพับเหล็กติดตั้งอยู่บริเวณด้านข้างของแต่ละบาน จากการตรวจสอบพบว่าโดยรวมอยู่ในสภาพ ชำรุดและผุกร่อนหลายจุด เนื่องจากขาดการใช้งานและไม่ได้รับการบำรุงรักษาเป็นเวลานาน

รายละเอียดสภาพทั่วไป กรอบไม้ มีรอยผุและร่องรอยการแยกของเนื้อไม้ โดยเฉพาะบริเวณรอยต่อระหว่างกรอบและกระจก บางส่วนเกิดการหลุดออกจากเดิม ทำให้ไม่สามารถปิดบานหน้าต่างได้สนิท กระจกส่วนใหญ่ยังคงอยู่ครบถ้วน แต่มีบางบานแตกร้าวและสกปรกจากฝุ่นละอองและตะไคร่น้ำ บานพับและกลอนล็อก มีสนิมเกาะและไม่สามารถใช้งานได้บางจุด ทำให้การเปิด-ปิดหน้าต่างเป็นไปด้วยความยากลำบาก สภาพโดยรวม ของหน้าต่างบางส่วนมีเถาวัลย์และกิ่งไม้จากภายนอกอาคารขึ้นคลุมจนบดบังแสงสว่าง ส่งผลให้พื้นที่ภายในอาคารมีความอับและชื้น

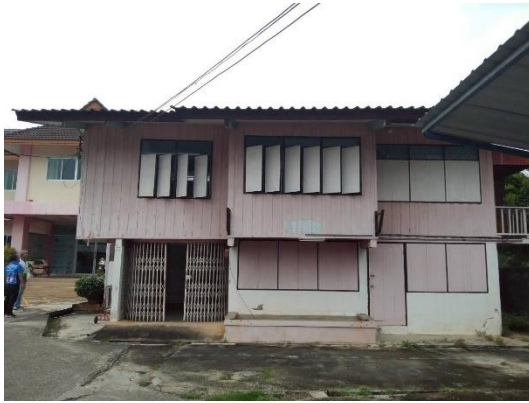
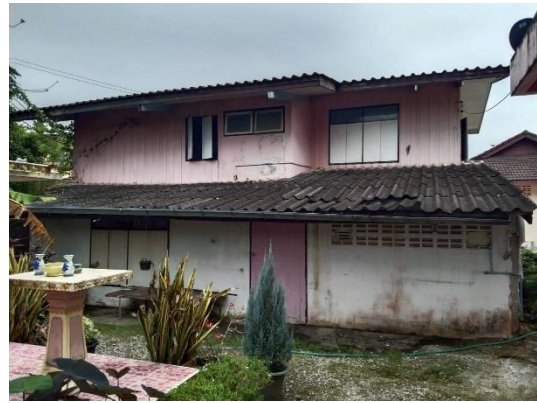
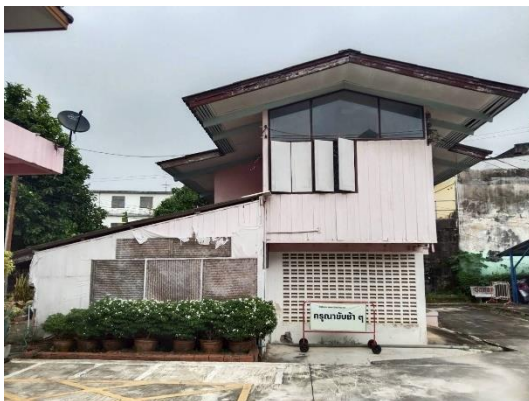
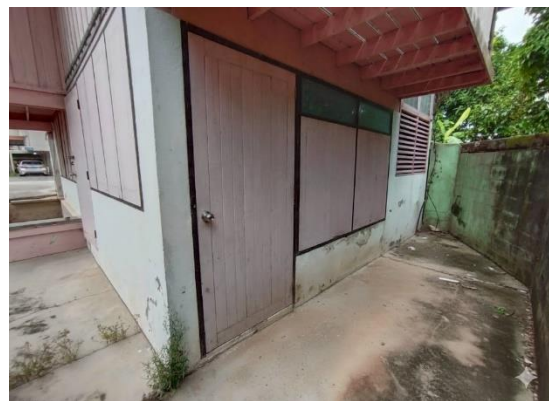
## รายการที่ ๑๒ บ้านพักข้าราชการหลังที่ ๑

**รายละเอียดทั่วไป** บ้านพักข้าราชการหลังนี้เป็นอาคาร ๒ ชั้น ครึ่งปูนครึ่งไม้ สร้างมานานกว่า ๓๐ ปี โครงสร้างโดยรวมยังคงรูปทรงเดิมแต่มีความเสื่อมสภาพตามกาลเวลา การตรวจสอบชั้นล่างพบว่าส่วนใหญ่ยังพอใช้งานได้แต่ต้องซ่อมแซมหลายจุด

**โครงสร้างหลัก** โครงสร้างหลักของอาคารประกอบด้วยเสา คาน และพื้นคอนกรีตเสริมเหล็ก มีร่องรอยการแตกร้าวตามแนวปูนฉาบเล็กน้อย แต่ยังไม่ส่งผลกระทบต่อความมั่นคงของโครงสร้างโดยรวม พื้นคอนกรีตบางส่วนเกิดการหลุดร่อนและมีคราบขึ้น โดยเฉพาะบริเวณแนวผนังด้านหลังและใต้บันได แสดงถึงปัญหาความชื้นจากการรั่วซึมหรือการระบายน้ำไม่ดี ส่วนคานและเสายังคงแข็งแรง แต่มีคราบฝุ่นและคราบตะไคร่เกาะจากการสัมผัสกับความชื้นตลอดเวลา

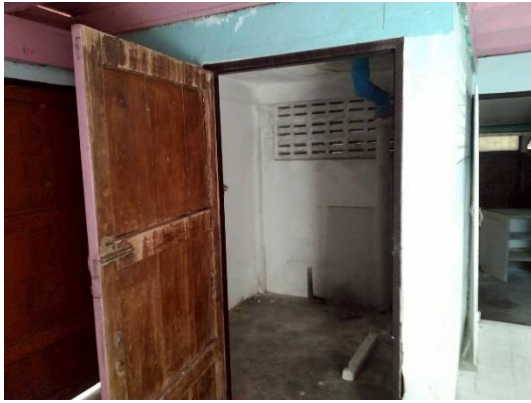
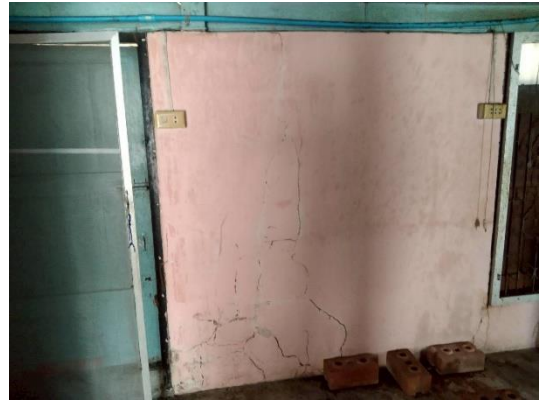
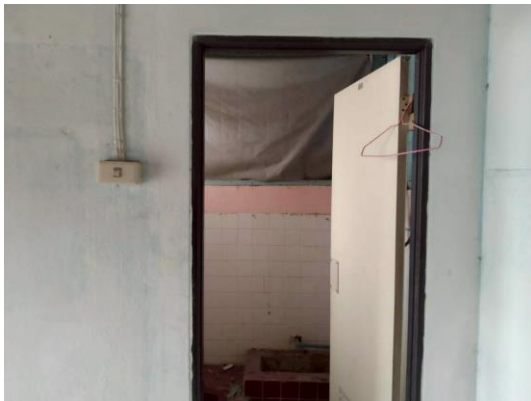
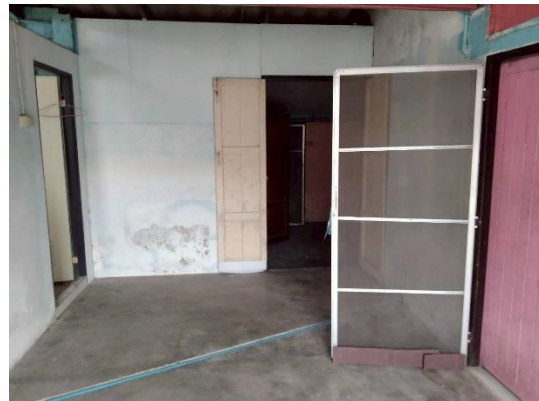
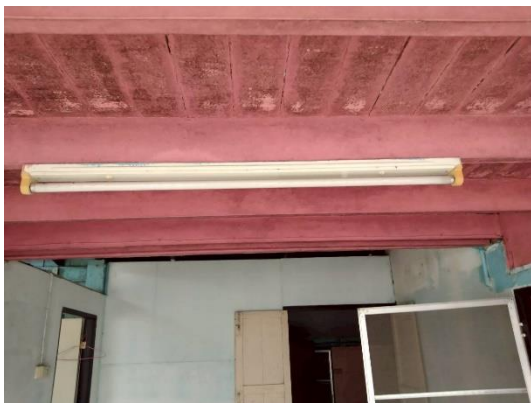
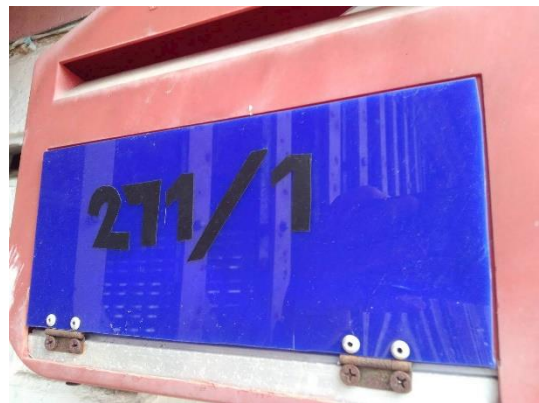
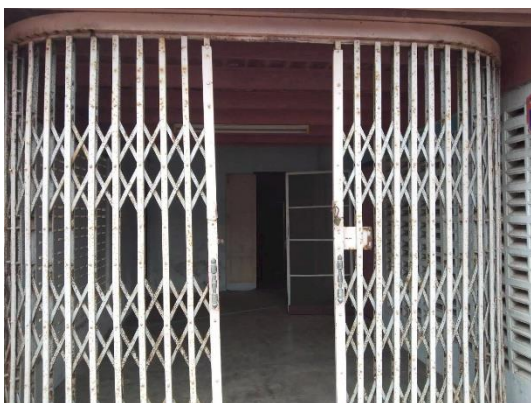
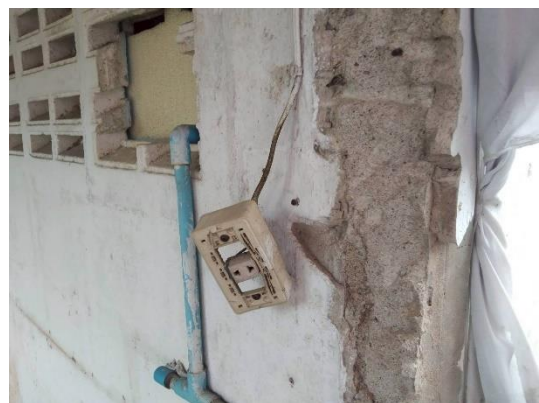
ภาพประกอบชั้น ๑

**พื้น เสา คาน ผนัง** พื้นชั้นล่างเป็นคอนกรีตขัดมัน มีรอยแตกร้าวเล็กน้อยและรอยขีดข่วนทั่วไปตามอายุการใช้งาน ผนังก่ออิฐฉาบปูนโดยรอบเริ่มลอกและมีคราบราดำในบางจุดจากการอับชื้น บริเวณมุมผนังและฐานรากบางส่วนมีรอยร้าวขนาดเล็กซึ่งควรได้รับการอุดซ่อมและทาสีใหม่เพื่อป้องกันการขยายตัว เสาและคานคอนกรีตโดยรวมอยู่ในสภาพพอใช้ ไม่มีการแตกร้าวที่มีผลต่อโครงสร้างหลัก

**ระบบไฟฟ้า - ประปา** ระบบไฟฟ้าชั้นล่างมีสภาพเก่าและใช้งานมานาน สวิตช์และปลั๊กไฟบางจุดหลวม มีร่องรอยของฝุ่นและคราบเขม่าดำ การเดินสายไฟเป็นระบบลอย ไม่มีท่อร้อยสายป้องกัน จึงมีความเสี่ยงต่อการเกิดอันตรายจากไฟฟ้ารั่วหรือไฟช็อต ส่วนระบบประปาใช้ท่อพีวีซี (PVC) รุ่นเก่า พบรอยแตกร้าว

และคราบรื้อซึมที่ขี้อต่อบางจุด โดยเฉพาะบริเวณหลังห้องน้ำและใต้บันได น้ำประปามีแรงดันต่ำและการระบายน้ำไม่ดี จึงควรได้รับการเปลี่ยนใหม่ทั้งระบบ

**ห้องพัก** ห้องพักบริเวณชั้นล่างอยู่ในสภาพว่างเปล่า พื้นคอนกรีตมีฝุ่นและคราบขึ้น ผนังภายในทาสีฟ้าแต่สีซีดจางและลอกออกเป็นแผ่น มีร่องรอยการซึมน้ำจากผนังด้านหลัง และมีจุดรูดำจำนวนหนึ่ง ฝ้าเพดานบางส่วนบวมและมีรอยร้าวจากท่อหรือหลังคาด้านบน แสงสว่างภายในไม่เพียงพอเพราะหลอดไฟเก่าหรือชำรุด ต้องติดตั้งระบบไฟฟ้าและแสงสว่างใหม่เพื่อให้เหมาะสมต่อการใช้งาน

**ห้องน้ำ** ห้องน้ำชั้นล่างเป็นห้องน้ำก่ออิฐฉาบปูน กรุด้วยกระเบื้องเซรามิกเก่า สุขภัณฑ์เดิมอยู่ในสภาพเสื่อมโทรม มีกลิ่นอับและคราบสนิมตามขอบผนังและพื้น น้ำไม่ระบายสะดวก พื้นมีคราบดำและร่องยาแนวแตก ควรปรับปรุงโดยการรื้อกระเบื้อง พื้นและสุขภัณฑ์ทั้งหมดใหม่ พร้อมติดตั้งระบบระบายอากาศเพิ่มเติม

**บันไดและลานพักชั้นที่ ๑** บันไดเชื่อมต่อระหว่างชั้นทำจากโครงไม้และลูกนอนไม้สีน้ำตาล มีร่องรอยการสึกหรอจากการใช้งานนานปี มีฝุ่นและคราบขึ้นจับแน่น บางชั้นมีรอยผุกร่อนบริเวณขอบด้านหน้า แต่ยังสามารถใช้งานได้ หากได้รับการซ่อมเสริมและเคลือบไม้ใหม่ ลานพักบริเวณใต้บันไดมีพื้นที่จำกัดและความชื้นสะสม ควรจัดระบบระบายน้ำและทำความสะอาดอย่างสม่ำเสมอ

**ภาพรวม** โดยสรุป สภาพชั้นที่ ๑ ของบ้านพักข้าราชการหลังนี้อยู่ในระดับ “พอใช้แต่ต้องซ่อมแซม” โครงสร้างหลักยังแข็งแรงเพียงพอ แต่ระบบประกอบอาคาร เช่น ไฟฟ้า ประปา สุขาภิบาล รวมถึงวัสดุตกแต่งผิวภายในและภายนอก อยู่ในสภาพชำรุดเสื่อมโทรม มีความชื้นและฝุ่นสะสมสูง จำเป็นต้องดำเนินการบูรณะทั้งระบบเพื่อให้สามารถใช้งานได้อย่างปลอดภัยและเหมาะสมต่อการอยู่อาศัย

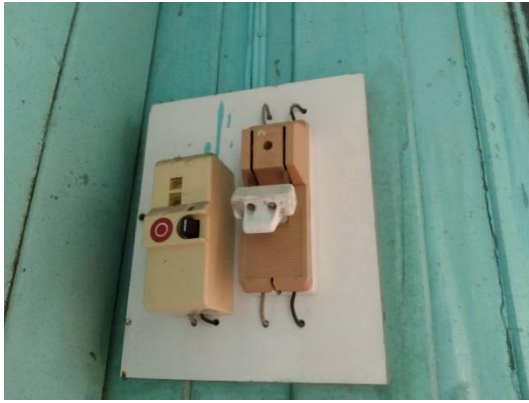
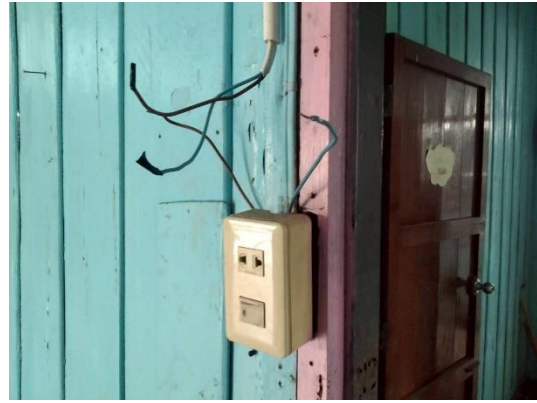
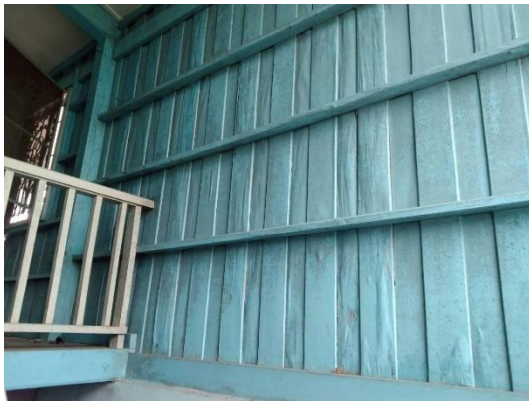
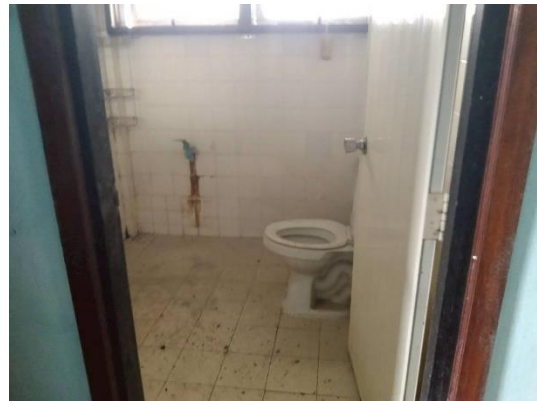
ภาพประกอบชั้น ๒

**รายละเอียดทั่วไป** บ้านพักข้าราชการหลังนี้เป็นอาคารครึ่งปูนครึ่งไม้ โดยชั้นที่ ๒ เป็นโครงสร้างไม้ทั้งหมด ลักษณะเป็นห้องพักอาศัยหลายห้อง มีระเบียบทางเดินและบันไดเชื่อมต่อจากชั้นล่าง การตรวจสอบสภาพทั่วไปพบว่าชั้นที่ ๒ เสื่อมโทรมอย่างมากจากอายุการใช้งานยาวนานและการถูกปลวกกัดกิน โดยเฉพาะผนังไม้ฝาและโครงคร่าวที่ผุพังจนบางส่วนทะลุเป็นช่อง สภาพโดยรวมถือว่าชำรุด จำเป็นต้องได้รับการซ่อมแซมหรือรื้อปรับปรุงใหม่โดยด่วนเพื่อความปลอดภัยของผู้พักอาศัย

**โครงสร้างหลัก** โครงสร้างชั้นที่ ๒ เป็นระบบเสา-คานไม้แบบดั้งเดิม มีร่องรอยการผุกร่อนจากปลวกและความชื้นตลอดแนวเสาและจุดต่อคาน บางส่วนเกิดการแอ่นตัวเล็กน้อย โดยเฉพาะบริเวณมุมอาคารและแนวพื้นไม้ที่รับน้ำหนักต่อเนื่องจากโครงหลัก การเดินบนพื้นให้ความรู้สึกละ搖และสั่นบางจุด สะท้อนให้เห็นถึงการเสื่อมสภาพของโครงสร้างภายในซึ่งอาจเกิดจากปลวกกัดกินแก่นไม้มาเป็นเวลานาน จำเป็นต้องตรวจสอบและซ่อมเสริมโครงสร้างใหม่ทั้งระบบเพื่อให้เกิดความมั่นคงปลอดภัย

**พื้น เสา คาน ผนัง** พื้นไม้ของชั้นที่ ๒ อยู่ในสภาพชำรุด ผิวน้ำแข็ง แตก และบางส่วนผุกร่อนจากปลวก โดยเฉพาะแนวข้างผนังและบริเวณใกล้ห้องน้ำที่มีความชื้นสูง พื้นบางส่วนทรุดและมีเสียงดังเมื่อเดินผ่าน ควรรื้อเปลี่ยนใหม่ทั้งหมดเพื่อป้องกันการพังทลายในอนาคต เสาและคานไม้หลายต้นมีร่องรอยของการผุจากด้านล่างและมีรูปลวกจำนวนมาก แสดงถึงการกัดกินอย่างต่อเนื่องเป็นเวลานาน ส่วนผนังไม้ฝาและโครงคร่าวด้านในเสียหายรุนแรง พบการผุและทะลุของไม้หลายแผ่นจากการกัดกินของปลวก รวมทั้งไม้แตกร้าวและบิดงอจากความร้อนและความชื้น โดยจากการประเมินสภาพเบื้องต้น ผนังไม้ฝาและโครงคร่าวชำรุดมากกว่าร้อยละ ๗๐ ของพื้นที่ทั้งหมด จึงอยู่ในสภาพไม่ปลอดภัยต่อการใช้งาน ต้องรื้อถอนและติดตั้งผนังไม้ใหม่พร้อมเคลือบสารป้องกันปลวก

**ระบบไฟฟ้า-ประปา** ระบบไฟฟ้าชั้นบนอยู่ในสภาพเก่าและไม่ปลอดภัย สายไฟบางส่วนเปลือย ปลั๊กและสวิตช์รุ่นเก่าหลวมและสกปรก มีการต่อสายแบบชั่วคราวและไม่มีสายดินที่ถูกต้อง ตู้ควบคุมไฟเป็นแบบฟิวส์รุ่นเก่า ควรรื้อถอนและติดตั้งใหม่ทั้งหมดตามมาตรฐานความปลอดภัยของกรมโยธาธิการและผังเมือง ระบบประปาเป็นท่อพีวีซีขนาดเล็ก เดินผ่านพื้นไม้และผนังโดยไม่มีการยึดรัดแน่น พบการรั่วซึมตามข้อต่อหลายจุด โดยเฉพาะบริเวณหลังห้องน้ำ มีคราบสนิมและคราบน้ำแห้งสะสม จำเป็นต้องปรับระบบใหม่และติดตั้งท่อเดินน้ำแบบร้อยท่อพร้อมระบบระบายน้ำที่เหมาะสม

**ประตู-หน้าต่าง** ประตูชั้นบนส่วนใหญ่เป็นบานไม้แบบบานเปิดธรรมดา สภาพเก่ามาก บานบานวมและผุจนปิดไม่สนิท บานพับขึ้นสนิมและกลอนชำรุด หน้าต่างเป็นไม้ติดกระจก มีบานบานแตกร้าวและกระจกขุ่นมัว มุงลวดขาด หลายบานปิดไม่สนิทเนื่องจากวงกบไม้บิดงอจากความชื้นและการกัดกินของปลวก จำเป็นต้องเปลี่ยนใหม่ทั้งหมดเพื่อความปลอดภัยและการระบายอากาศที่ดีขึ้น

**ห้องพัก** ห้องพักชั้นบนมีสภาพทรุดโทรมมาก พื้นไม้บางส่วนแตก ผนังไม้ลอกสีและผุเป็นรู ฝ้าเพดานแตกและหลุดร่อน มีเศษฝ้ายร่วงอยู่บนพื้น ห้องมีฝุ่นสะสมและกลิ่นอับชื้นอย่างหนัก จากการตรวจสอบพบว่าฝ้าเพดานหลุดออกเป็นแผ่น ๆ คาดว่าเกิดจากการรั่วของหลังคาหรือความชื้นสะสมเป็นเวลานาน แสงสว่างภายในห้องไม่เพียงพอ และปลั๊กไฟบางจุดไม่สามารถใช้งานได้

**ห้องน้ำ** ห้องน้ำชั้นบนมีสุขภัณฑ์เก่าและชำรุด สภาพไม่สามารถใช้งานได้อย่างปลอดภัย พื้นกระเบื้องแตกกร้าวและลื่น ผนังมีคราบน้ำรั่วและคราบสนิม บริเวณฐานโถสุขภัณฑ์มีคราบน้ำขังและรอยรั่วจากท่อ พัดลมระบายอากาศชำรุดและไม่มีการถ่ายเทอากาศเพียงพอ ควรปรับปรุงใหม่ทั้งหมดทั้งระบบ รวมถึงติดตั้งอุปกรณ์สุขาภิบาลที่ได้มาตรฐาน

**บันไดและชานพักชั้นที่ ๒** บันไดเชื่อมระหว่างชั้นเป็นโครงไม้ ลูกนอนไม้หลายชั้นมีร่องรอยการสึกและผุจากปลวก ชานพักชั้นบนเป็นพื้นที่ไม้ต่อเนื่องกับระเบียง พบว่าไม้ผุและโยกตัวเมื่อเหยียบ อาจเกิดอันตรายต่อผู้ใช้งาน ต้องปิดกั้นพื้นที่และดำเนินการซ่อมแซม

**ฝ้าเพดาน** ฝ้าเพดานของชั้นที่ ๒ เป็นแบบแผ่นเรียบฉาบรอยต่อด้วยปูน มีอายุการใช้งานยาวนานมากกว่า ๒๐ ปี ปัจจุบันอยู่ในสภาพชำรุดทรุดโทรมอย่างชัดเจน พบว่ามีหลายจุดแตกกร้าว หลุดร่อน และบางส่วนยุบตัวลงจากโครงไม้ที่เสื่อมสภาพ โดยเฉพาะบริเวณกลางห้องและแนวติดผนัง มีร่องรอยคราบน้ำรั่วซึมเป็นวงกว้าง แสดงให้เห็นว่ามีการรั่วจากหลังคาหรือระบบรางน้ำด้านบน แผ่นฝ้าบางส่วนหลุดออกจากโครงคร่าวไม้ และมีเศษฝ้าร่วงลงสู่พื้น ซึ่งก่อให้เกิดอันตรายต่อผู้ใช้งานภายในห้อง นอกจากนี้ โครงคร่าวไม้ที่รองรับแผ่นฝ้าเกิดการผุพังจากปลวกกัดกินและความชื้น ส่งผลให้ฝ้าเพดานขาดความมั่นคง ไม่สามารถรับน้ำหนักได้อย่างปลอดภัย สีของฝ้าเพดานซีดจางและมีคราบเหลือง-น้ำตาลทั่วบริเวณ บ่งชี้ถึงการรั่วซึมของน้ำฝนและการขาดการระบายอากาศ ฝุ่นและใยแมงมุมเกาะหนาแน่นในบางมุม ซึ่งเป็นแหล่งสะสมของเชื้อราและกลิ่นอับ ควรดำเนินการรื้อฝ้าเพดานเดิมออกทั้งหมด พร้อมเปลี่ยนโครงคร่าวและแผ่นฝ้าใหม่ โดยใช้วัสดุป้องกันปลวกและทนความชื้น เช่น โครงโลหะชุบกัลกัลสนิมและแผ่นยิปซัมชนิดกันชื้น เพื่อให้มีความมั่นคงแข็งแรงและปลอดภัยต่อการใช้งานในระยะยาว

**ภาพรวมชั้นที่ ๒** จากการตรวจสอบสภาพอาคารบริเวณชั้นที่ ๒ ซึ่งเป็นโครงสร้างไม้ทั้งส่วนของพื้น ผนัง และโครงคร่าวโดยรวม พบว่ามีการเสื่อมสภาพและชำรุดอย่างมาก อันเนื่องมาจากอายุการใช้งานยาวนานกว่า ๓๐ ปี และขาดการบำรุงรักษาเป็นระยะเวลานาน

โดยสภาพทั่วไปของโครงสร้างไม้มีร่องรอยการผุกร่อนจากปลวกกัดกินอย่างรุนแรง โดยเฉพาะบริเวณผนังไม้ฝ้าและโครงคร่าว ที่เสียหายเกินกว่าร้อยละ ๗๐ ของพื้นที่ทั้งหมด ไม้บางส่วนแตก บิดงอ และหลุดออกจากจุดยึดตะปู ส่งผลให้ผนังบางด้านทะลุเป็นช่องและมีความเสี่ยงต่อการหลุดร่วง ทำให้ไม่สามารถใช้งานพื้นที่ได้อย่างปลอดภัย พื้นไม้ของชั้นบนมีรอยแตกและผุจากความชื้นและปลวกกัดกิน เมื่อเดินให้ความรู้สึกละเอียดและสั่นสะเทือน เสาคานไม้มีร่องรอยการผุจากโคนเสา และบางส่วนแฉกตัวเล็กน้อย ระบบไฟฟ้าภายในชั้นบนชำรุดและไม่ปลอดภัย มีสายไฟเปลือยและปลั๊กเก่า ระบบประปารั่วซึมและแรงดันน้ำต่ำ ห้องน้ำชั้นบนอยู่ในสภาพเสื่อมโทรม กระเบื้องหลุด สุขภัณฑ์แตก และไม่มีระบบระบายอากาศที่เพียงพอ ส่วนฝ้าเพดานอยู่ในสภาพแตกกร้าว หลุดร่อน และมีคราบน้ำรั่วจากหลังคา โครงคร่าวไม้ที่รองรับฝ้าเพดานผุพังจากปลวกและความชื้น ทำให้ฝ้ายุบตัวบางส่วนและมีความเสี่ยงต่อการร่วงหล่น ขณะที่ประตู-หน้าต่างบานไม้บวมและเปิดปิดไม่ได้ วงกบผุ และมุ้งลวดขาดชำรุด จากภาพรวมทั้งหมด สภาพของชั้นที่ ๒ จัดอยู่ในระดับ “ชำรุดมาก ไม่ปลอดภัยต่อการใช้งาน” โครงสร้างไม้เสื่อมโทรมทั่วทั้งชั้น ระบบประกอบอาคารไม่สามารถใช้งานได้อย่างมีประสิทธิภาพ และอาจเกิดอันตรายต่อผู้พักอาศัยได้ตลอดเวลา จึงมีความจำเป็นอย่างยิ่งที่จะต้องดำเนินการ

จากผลการตรวจสอบสภาพอาคารบริเวณชั้นที่ ๒ ซึ่งเป็นโครงสร้างไม้และผนังไม้ฝา พบว่ามีการเสื่อมสภาพรุนแรงและชำรุดเกินกว่าร้อยละ ๗๐ ของพื้นที่ทั้งหมด จึงมีความจำเป็นต้องดำเนินการซ่อมแซมหรือปรับปรุงใหม่อย่างเร่งด่วน เพื่อให้สามารถใช้งานได้อย่างปลอดภัยและเหมาะสมต่อการอยู่อาศัย โดยมีข้อเสนอแนะดังต่อไปนี้
