# รายงานผลการตรวจสอบอาคาร

## สำนักงานเขตพื้นที่การศึกษาประถมศึกษาชุมพร เขต ๑

### จำนวน ๑๕ รายการ ปีงบประมาณ พ.ศ. ๒๕๖๘

วันที่ตรวจสอบ  
วันที่ ๒๑ - ๒๔ เดือน ตุลาคม พ.ศ. ๒๕๖๘

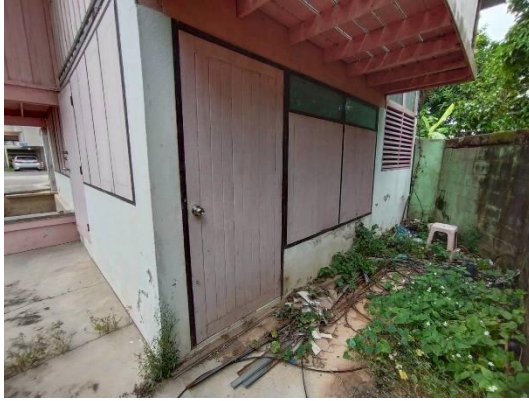
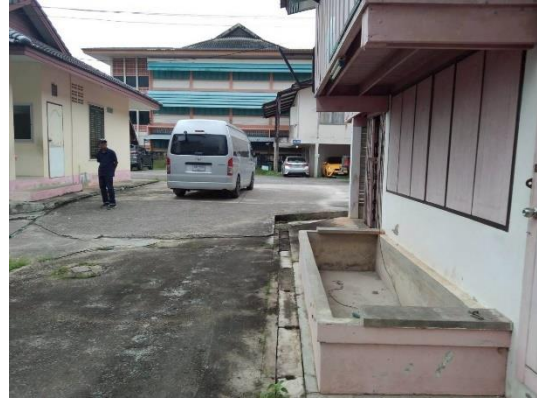
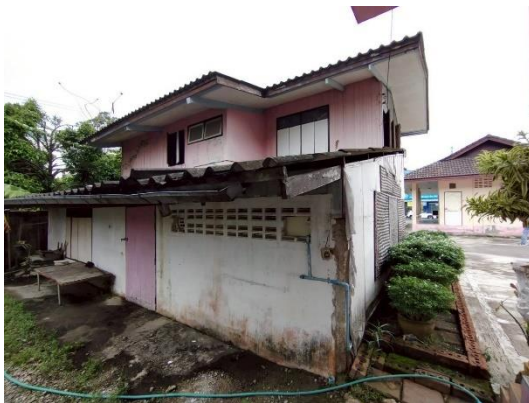
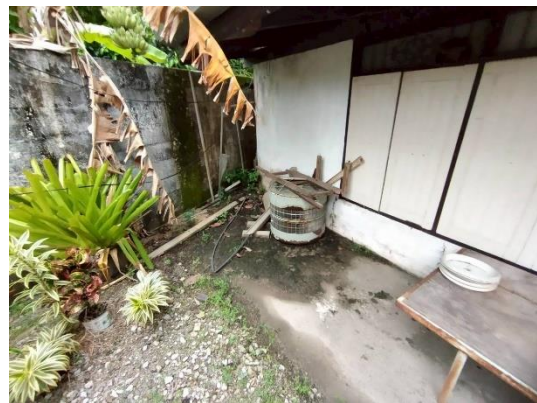
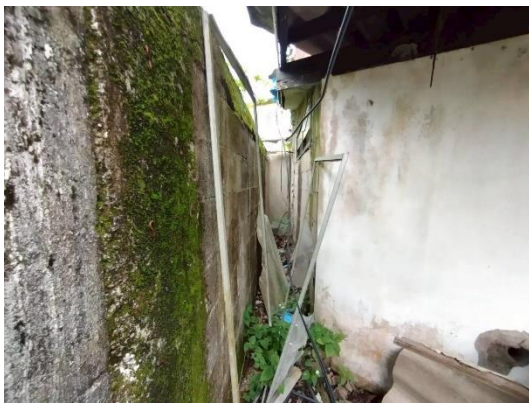
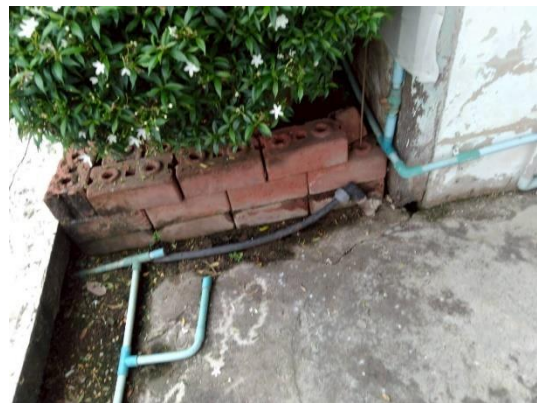
ภาพถ่ายภูมิทัศน์รอบอาคาร

โดยสรุป ภูมิทัศน์รอบอาคารอยู่ในระดับ พอใช้ สภาพโดยทั่วไปยังสามารถใช้งานได้ ต้องมีการดูแลทำความสะอาด กำจัดวัชพืช จัดระบบระบายน้ำ และตัดแต่งต้นไม้รอบอาคารให้ห่างจากตัวบ้าน เพื่อป้องกันความชื้น การสะสมของแมลง และการลุกลามของปลวก ซึ่งจะช่วยยืดอายุการใช้งานของอาคารได้อย่างมีประสิทธิภาพ

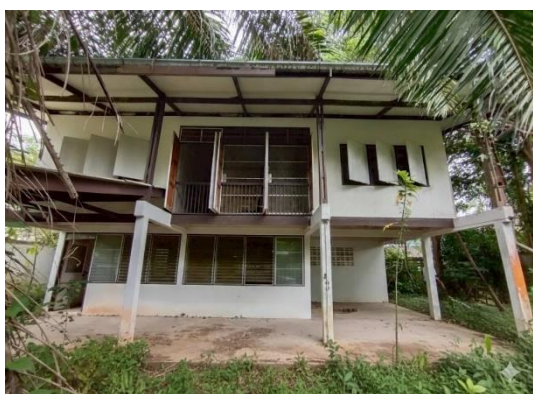
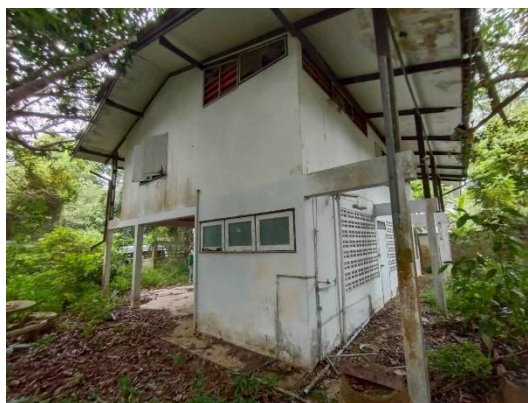
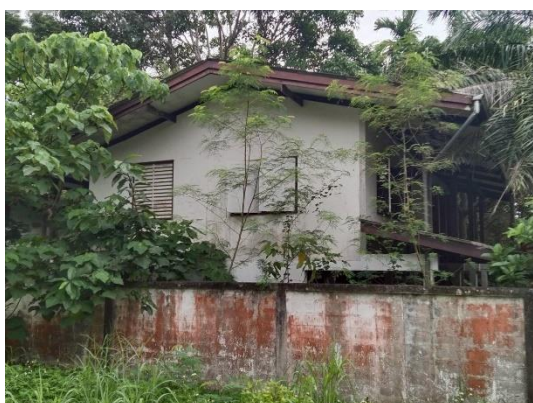
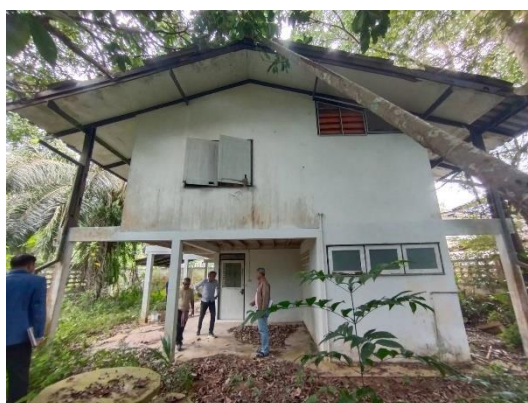
## รายการที่ ๑๓ บ้านพักข้าราชการหลังที่ ๒

บริเวณด้านหน้าอาคารบ้านพักข้าราชการหลังที่ ๒ เป็นอาคาร ๒ ชั้น โครงสร้างหลักคอนกรีตเสริมเหล็ก ผนังก่ออิฐฉาบปูน พื้นที่ชั้นล่างยกใต้ถุนโล่งบางส่วน ใช้เสาและคานคอนกรีตเป็นโครงรับน้ำหนักโดยรวมตัวอาคารมีอายุการใช้งานยาวนาน ทำให้พื้นผิวคอนกรีตและเสาบางต้นเริ่มมีร่องรอยคราบตะไคร่และคราบสนิมจากความชื้น

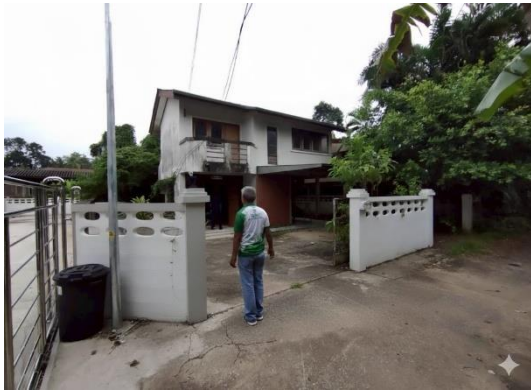
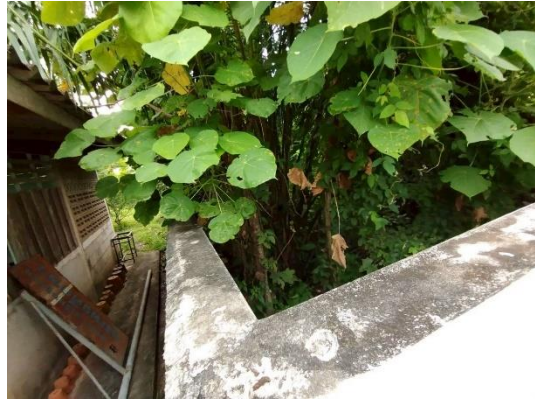
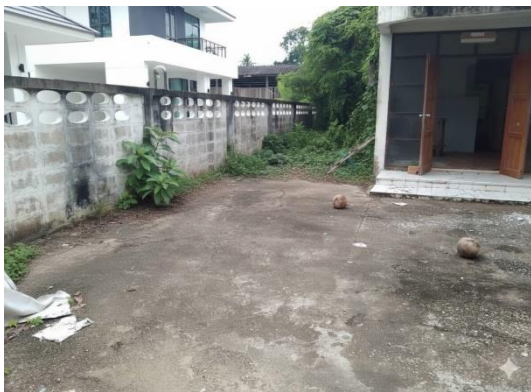
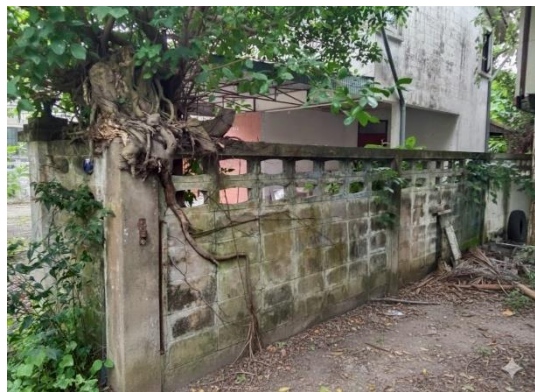
## รายการที่ ๑๔ รั้วคอนกรีต

บริเวณด้านหน้าของบ้านพักข้าราชการมีรั้วคอนกรีตฉาบเรียบ สูงประมาณ ๑.๒๐ เมตร ลักษณะรั้วเป็นคอนกรีตเสริมเหล็ก มีช่องลมตักแต่งตลอดแนว สภาพโดยรวมยังมั่นคงแข็งแรง สามารถใช้งานได้ แต่พบร่องรอยการแตกร้าวและปูนหลุดล่อนบางจุด โดยเฉพาะบริเวณเสารั้วด้านซ้ายมือ ซึ่งมีคราบตะไคร่น้ำและร่องรอยการรั่วซึมจากฝน นอกจากนี้ สีของรั้วซีดจางและหลุดลอก เนื่องจากผ่านการใช้งานมาเป็นเวลานาน

โดยรวมรั้วคอนกรีตด้านขวายังถือว่าอยู่ในสภาพ พอใช้ ประมาณร้อยละ ๕๐ ของสภาพเดิม ควรดำเนินการ ตัดต้นไม้ใหญ่ที่ขึ้นเกาะแนวรั้วออกจากโครงสร้างหลัก ซ่อมรอยแตกร้าว อุดรอยต่อที่บวมและปูนหลุดล่อน ขัดล้างคราบตะไคร่น้ำ และทาสีใหม่ให้สวยงาม เพื่อยืดอายุการใช้งานของรั้วและรักษาความปลอดภัยของพื้นที่โดยรอบ
